Skólabraut 6-10 Varmárskóli (eldri deild)

Ástandslýsing, framkvæmdatillögur og kostnaðaráætlun

Maí 2018

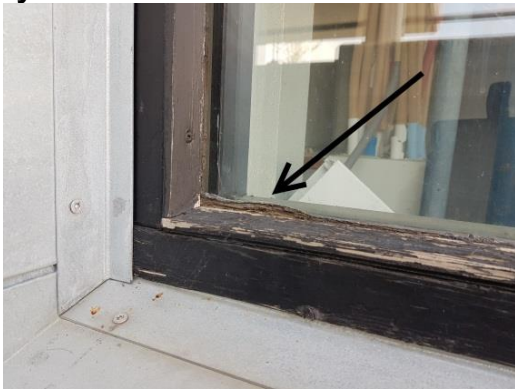
Gluggalistar þéttir með kítti. Lagt er til að skipt verði út glerlistum fyrir nýja glerlista með rauf fyrir **EMDB borða**.

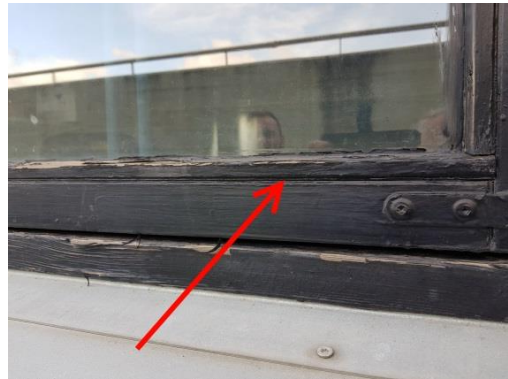
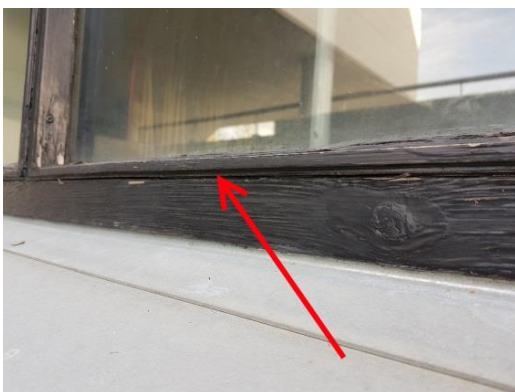
Engin loftun er á botnlistum

Lagt er til að skipt verði um alla glugga á suðurhlið, alla glugga á jarðhæð vesturhliðar og 2 glugga á jarðhæð austurhliðar. Þá er lagt til að skipt verði um botnlista eða þeir sem fyrir eru verði toppfylltir. Þá er lagt til að gluggar verði skafðir og málaðir. Engar viðgerðatillögur eru á gluggum í færanlegum kennslustofum en huga þarf að viðhaldi á þeim innan fimm ára.

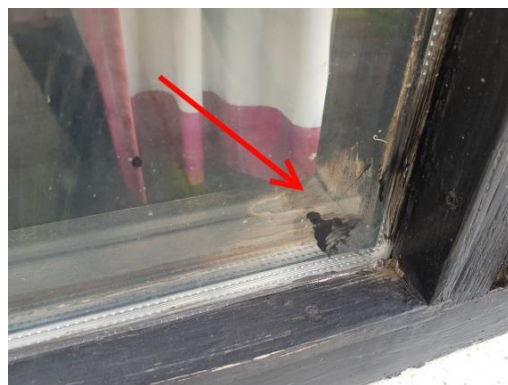
Leki með gleri, engin loftun er með botnlistum og listar illa þéttir.

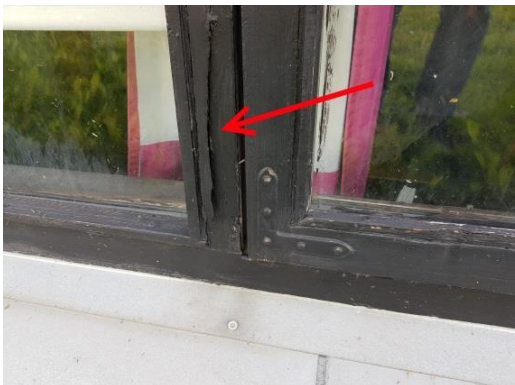
Póstur í glugga hér er brotinn.

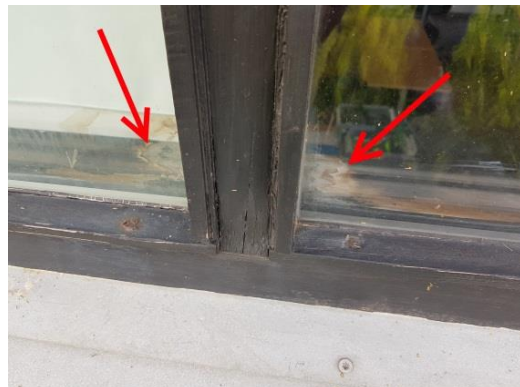
Leki með gleri. Engin loftun er með botnlistum og listar illa þéttir.

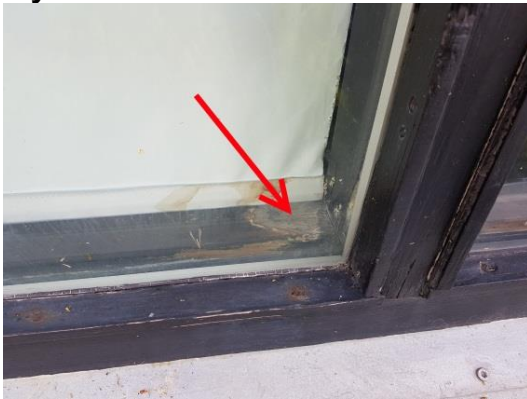
Hér lekur með gleri. Engin loftun er með botnlistum og listar illa þéttir.

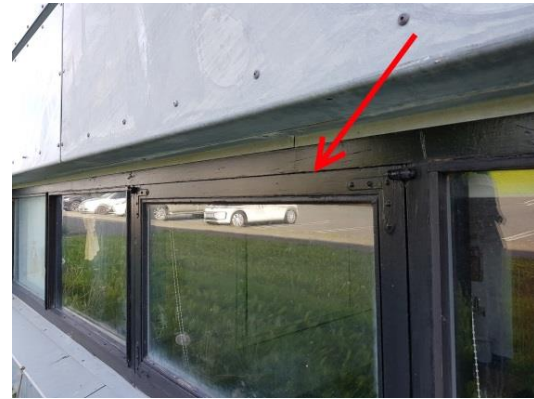
Opnanleg fög eru hér stíf og þarf að hefла af þeim.

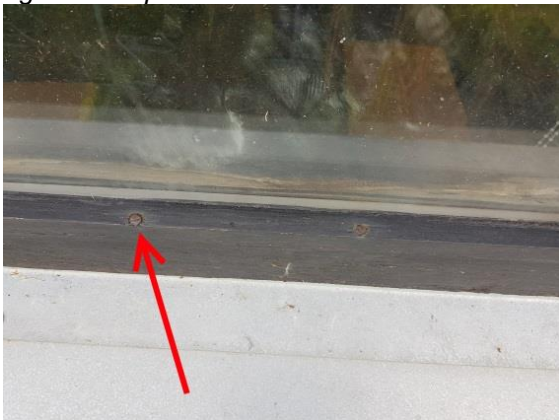
Skrúfur í botnlistum eru ryðgaðar.

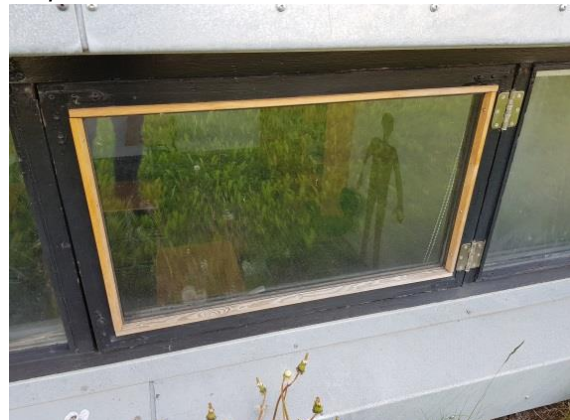
Skipt hefur verið um gler og lista, en listar skildir eftir ómálaðir. Vesturhlið.

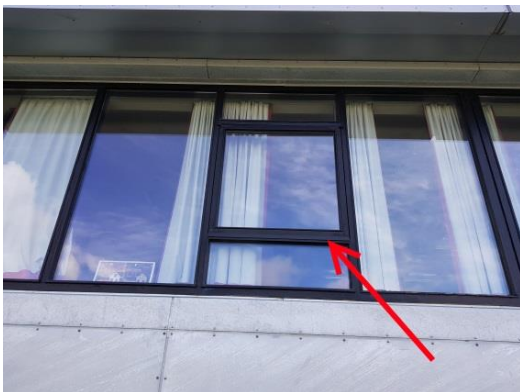
Greinilegt er að mikið hefur lekið inn með opnanlegum fögum en víða er búið að setja flasningu á fög til að reyna að hindra leka. Það virðist ekki hafa skilað árangri.

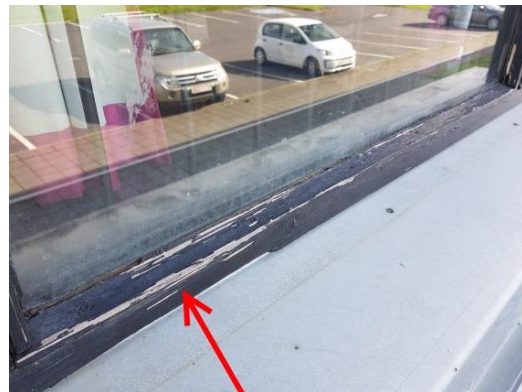
Listar eru víða illa farnir.

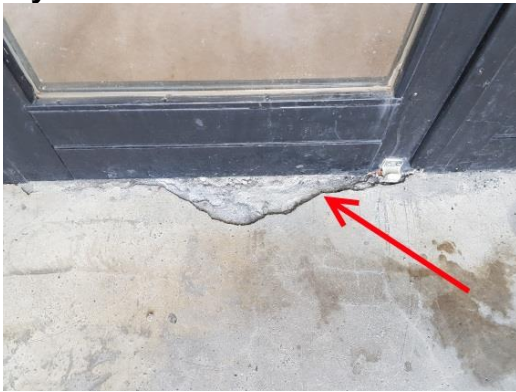
Mikið los er komið í stigapall við anddyri á vestur hlið. Hér má sjá brot upp úr filtun.

Lagt er til að stigar og stigapallar verði alhreinsaðir og filtaðir þar sem los fannst. Lagt er til að kaldir veggir að inngangsdryrum og kjallarahurðum verði þvegnir og málaðir.

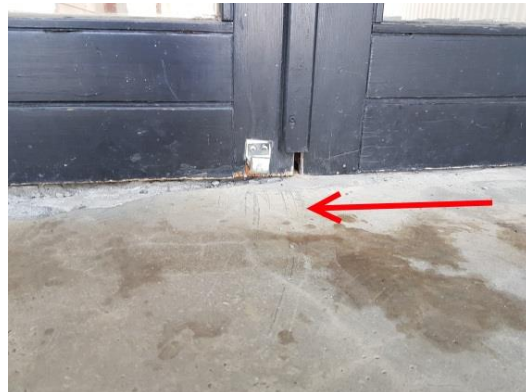
Hurð er hér sigin og dregst eftir stigapalli.

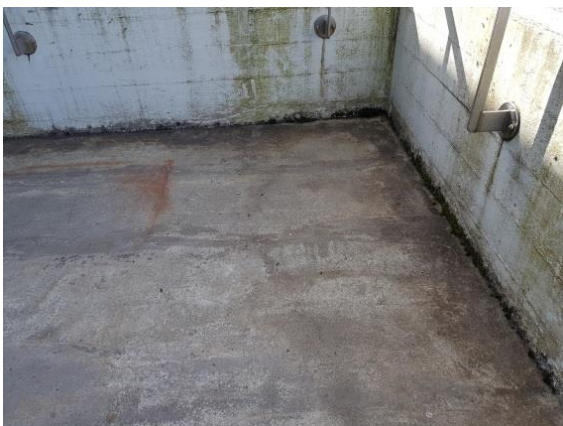
Mikið los er í filtun á stigapalli. Stigahandið þarf að háprýstipvo og mála.

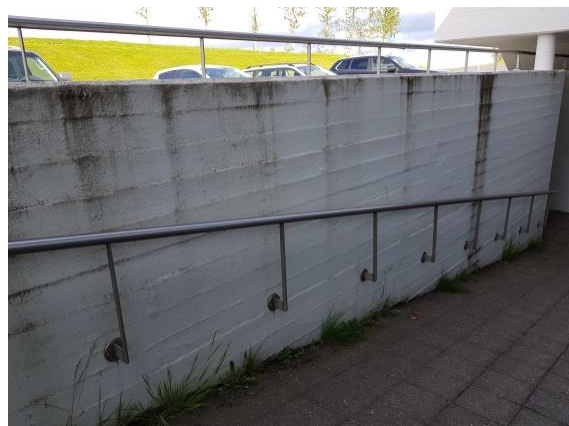
Háprýstipvo og mála þarf vegg.

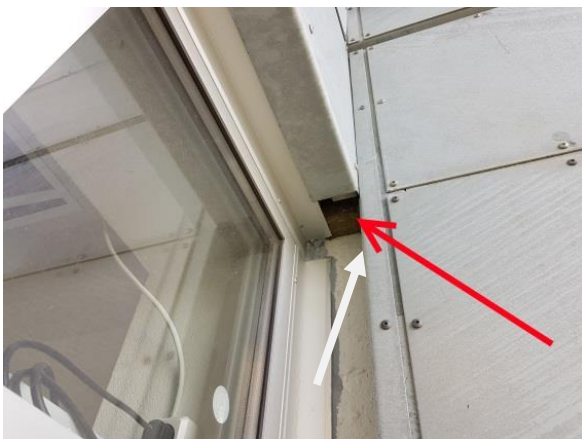
Slæmur frágangur við álhurð á vesturhlið en hér sést upp í einangrun.

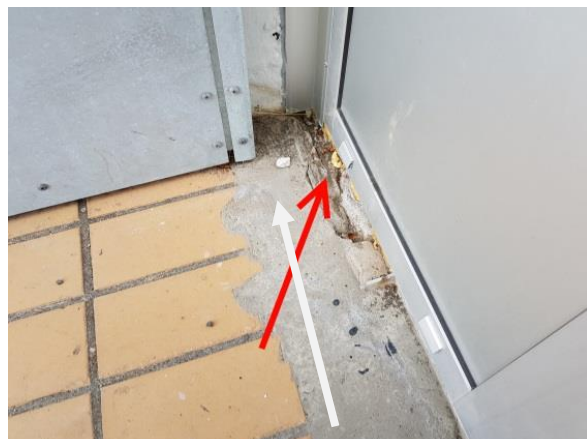
Lélegur frágangur á álhurð á vesturhlið.

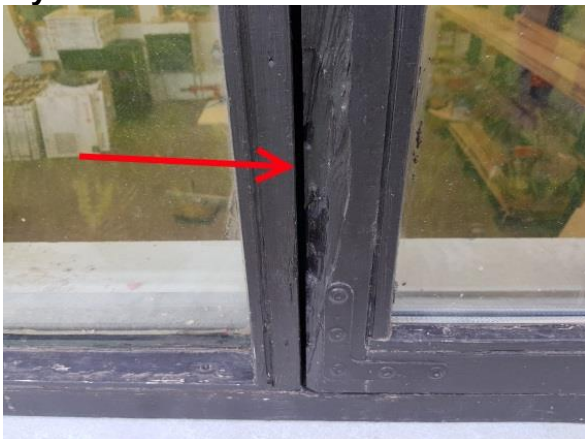
Hér hefur stór hluti af hliðarpósti opnanlegs fags verið brotinn.

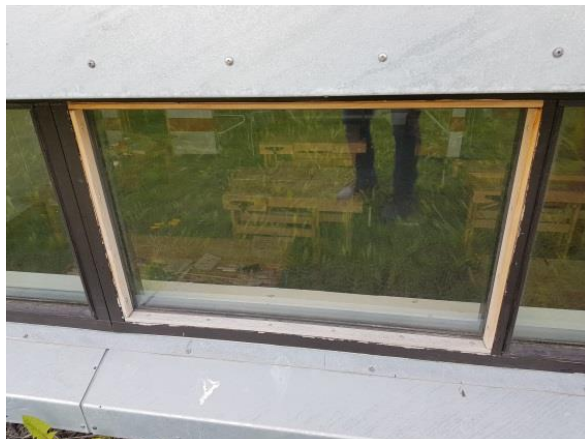
Skípt hefur verið um gler og lista en listar skildir eftir ómálaðir. Norðurhlið.

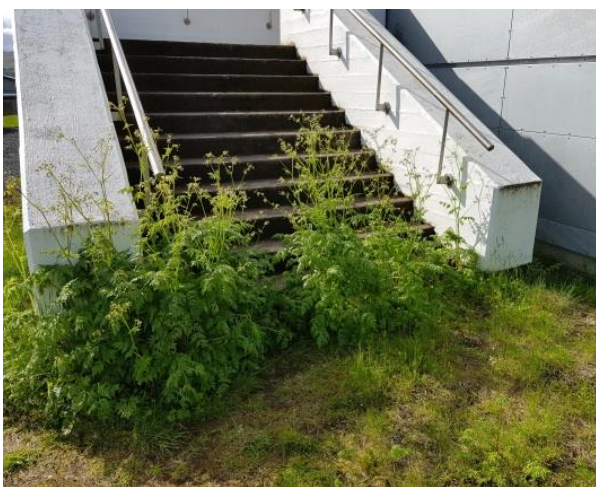
Mikið af gróðri er komið fyrir framan stiga á austurhlið.

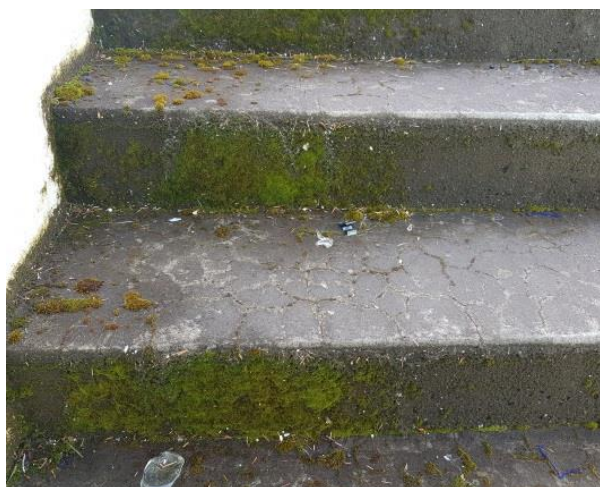
Töluvert magn af mosa er komið í stiga á austurhlið, steypa orðin veðruð og komnar í hana frostskemmdir.

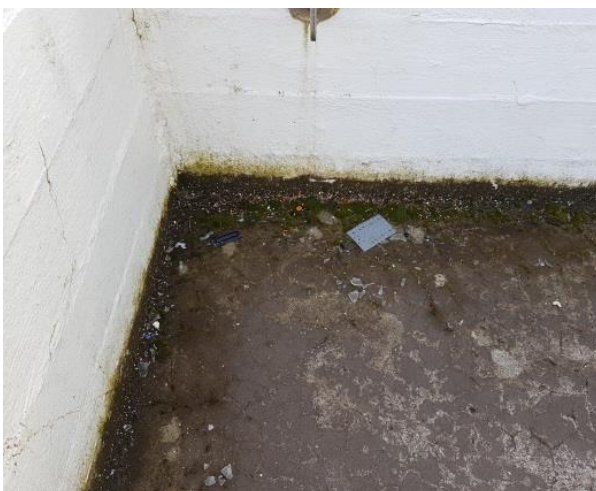
Stigapallur á austurhlið er orðinn töluvert veðraður og komnar í hann frostskemmdir.

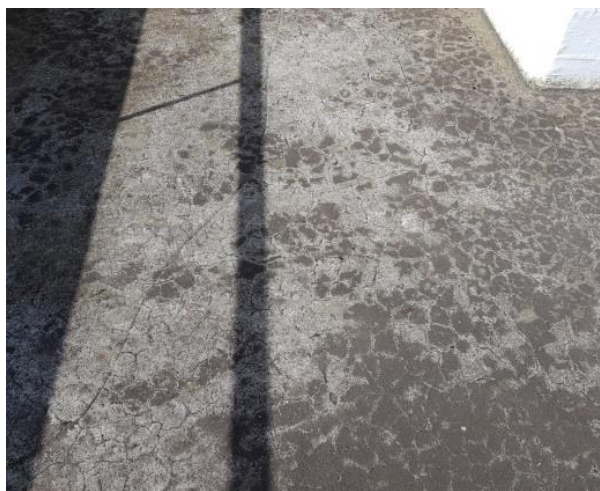
Stigapallur á austurhlið er orðinn töluvert veðraður og komnar frostskemmdir í hann.

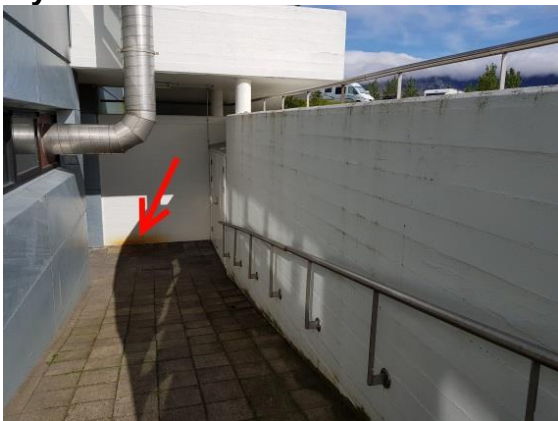
Á þessari mynd má sjá ryðblett.

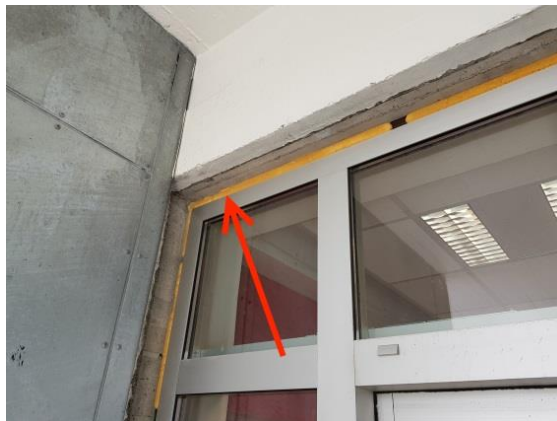
Hér sést slæmur frágangur á álhurð á austurhlið. Hér hefur ekki verið klárað að ganga frá.

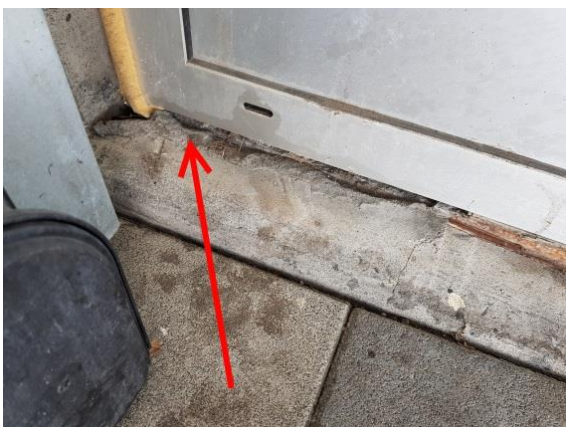
Slæmur frágangur á álhurð á austurhlið. Hér hefur ekki verið klárað að ganga frá þéttingum.

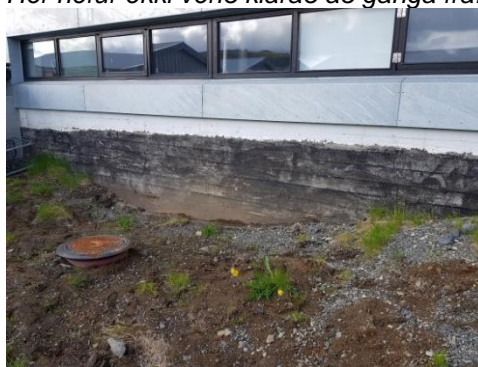
Hér hefur jarðvegur verið grafinn frá húsinu og þarf að mála vegginn.

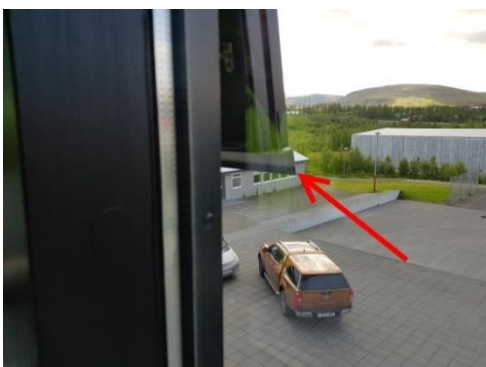
Greinilegt er að mikið hefur lekið inn með opnanlegum fögum en víða er búið að setja flasningu á fög til að reyna hindra leka. Það virðist ekki hafa skilað árangri.

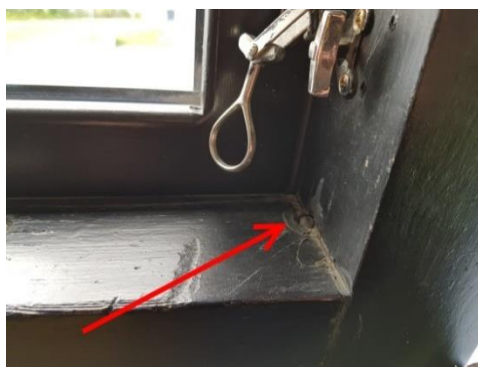
Greinilegt er að mikið hefur lekið inn með opnanlegum fögum en hér má sjá að reynt hefur verið að þétta með því að dæla þéttiefni í samskeyti pósta.

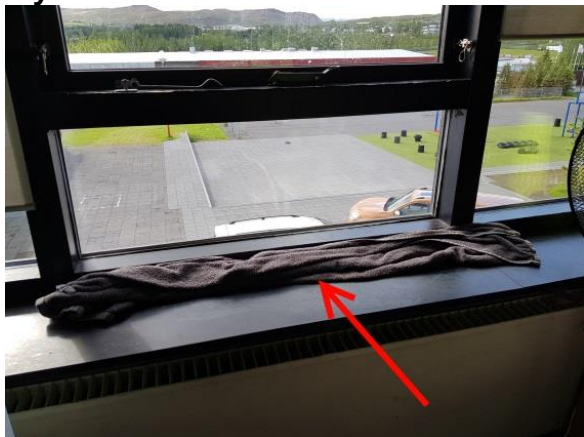
Greinilegt er að mikið hefur lekið með gluggum á austurhlið. Hér hefur handklæði verið sett til að hindra að vatn leki niður á gólf.

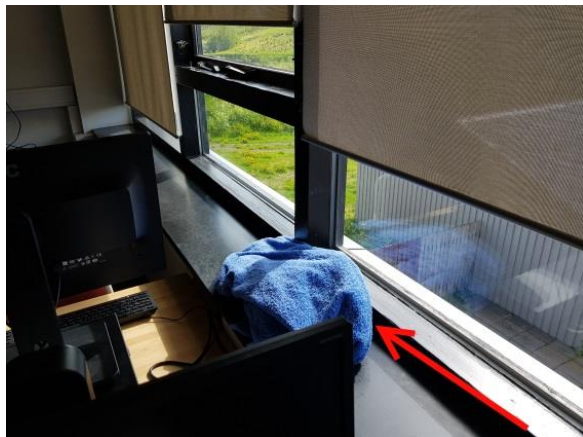
Greinilegt er að mikið hefur lekið með gluggum á austur hlið en hér hefur handklæði verið sett til að hindra að vatn leki niður á gólf.

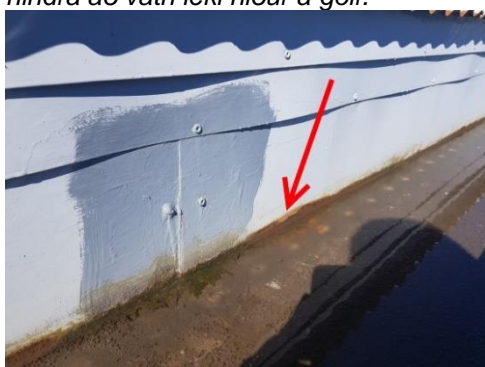
Hér sést ryð í þakrennu.

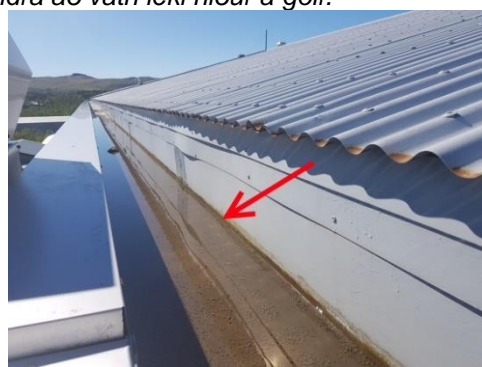
Töluverður pollur hefur myndast í þakrennu á austurhlið þaksins.

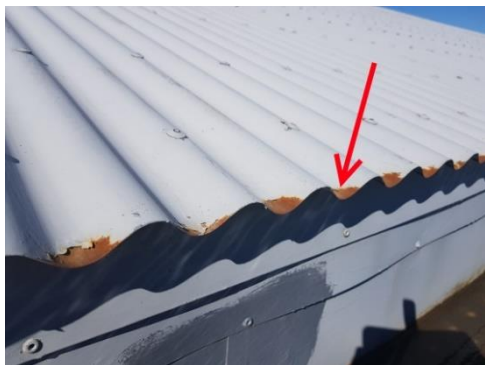
Á þessari mynd sést ryð í þakjárnri.

Lagt er til að lofttúða á vesturhlið þaksins verði endurnýjuð ásamt bárujárn í þeirri línu. Þá er lagt til að þakið verði háprýstipvegið, ryðvarið og að lokum málað. Það er mat skýrsluhöfunda að mikilvægt sé að farið verði í þann lið fljótlega, áður en meira ryð kemst í járn. Lagt er til að þaksaumur verði yfirfarinn. Þá er lagt til að þakrenna verði ryðvarin, endurmáluð og þétt með samskeytum. Engar viðgerðatillögur eru á þaki færanlegra kennslustofa en huga þarf að viðhaldi innan fimm ára.

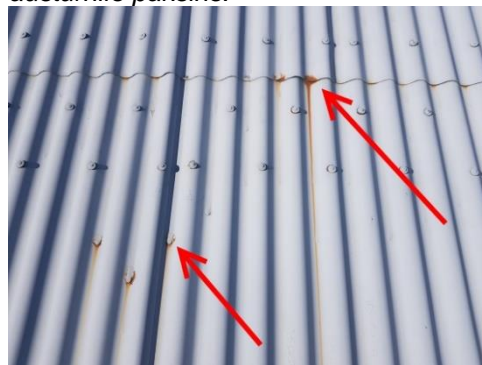
Hér má sjá ryð í samskeytum þakjárns og undan málingartaumum.

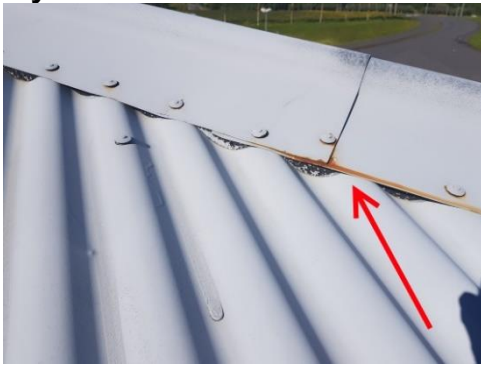
Ryð í kjöljárni.

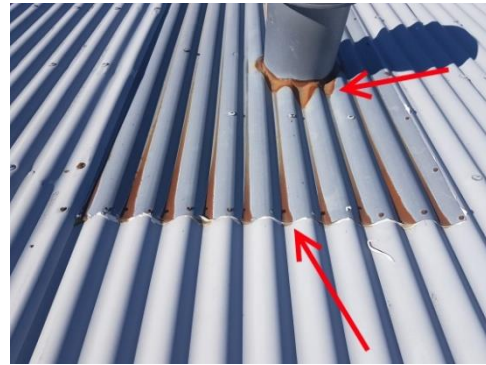
af ryði við samskeyti á milli platna og við enda á járn. Fyrir miðju þaki á vesturhlið er lofttúða soðin í plötu. Frágangur á lofttúðuplötunni er lélegur og hefur verið kíttað í kringum plötuna. Þakrennur eru úr beygðum blikkplötum og eru þær soðnar saman á samskeytum á u.þ.b. meters millibili en víða er farið að myndast ryð í þeim samskeytum á milli platna. Þök færanlegra kennslustofu eru klædd bárujárn en ástand þeirra er talið gott.

Ryð í kringum lofttúðu og í plötu sem lofttúða er soðin í. Búið er að kítta í kringum plötu þar sem frágangur á plötunni er lélegur.

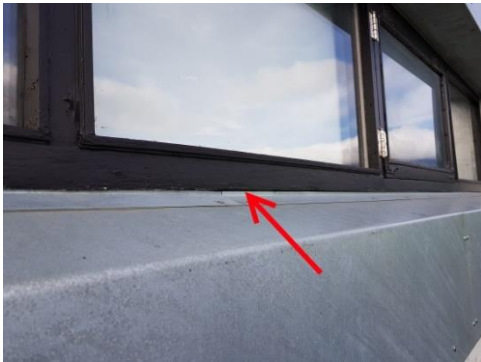
Töluvert er um að gluggar séu orðnir lausir frá girði og farnir að verpast.
