1831-081-MIN-004-V02

Varmárskóli - Skólabraut

Verklökaskýrsla

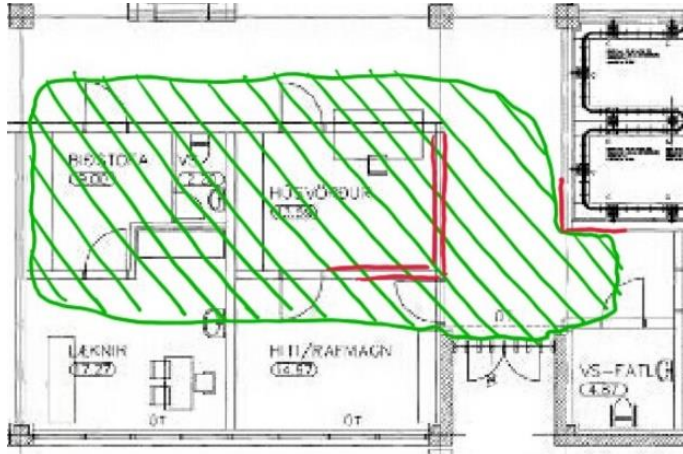
1. Anddyri og aðliggjandi rými

Hækkaður raki mældist á stóru svæði í gólfi í anddyri, vaskahúsi og tveimur aðliggjandi starfsrymum á 1.hæð og reyndust rakaupptök vera frá vatnslögn í gólfgrýfju sem hafði farið í sundur. Einnig mældist hækkaður raki neðst í milliveggjum sem aðskilur þessi rými frá anddyrinu. Þegar EFLA kom að framkvæmd var búið að komast fyrir lekaorsök, þ.e. leggja nýjar lagnir í loft og afleggja eldri lekar lagnir. Einnig var búið að fjarlægja linoleumdúk af gólfum og mátti greina nokkra fúkkalykt. Tekin voru tvö byggingarsýni úr gólfi til að ganga úr skugga um hvort örveruvöxtur hefði náð sér á strik en svo reyndist ekki vera. Ráðlagt var að yfirborð gólfplötu yrði steinslípað, gólfi gefinn kostur á að þorna út í u.þ.b. 2-3 vikur og að því loknu yrði nýr gólfdukur lagður niður. Einnig var ráðlagt að yfirborð steyptra veggja yrði steinslípað, spartslað og endurmálað að því loknu. Úrbætur voru gerðar í samræmi við ráðlagðar tillögur EFLU.

MYND 1 Rakaummerki í gólfi og veggjum í anddyri og aðliggjandi rýmum - 1.hæð.

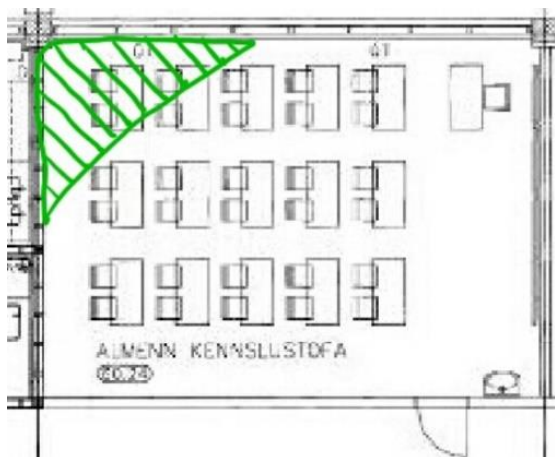
2. Kennslustofa 216

Hækkaður raki mældist í gólfi á afmörkuðu svæði við útvegg og millivegg í kennslustofu 216. Að sögn starfsmanns Mosfellsbæjar reyndust rakaupptök vera leki utan frá í gegnum steypuskil viðbyggingar við eldri hluta og að búið væri að komast fyrir hann. Tekið var eitt byggingarsýni úr gólfi til að ganga úr skugga um hvort örveruvöxtur hefði náð sér á strik og reyndist sú raunin, sveppþræðir voru undir gólfefni og komnir u.þ.b. 11mm niður í gólfílögn. Ráðlagt var að endurnýja gólfefni á rakasvæði og vel út fyrir það. Einnig var ráðlagt að gólfílögn yrði brotin upp á rakasvæði og a.m.k. 0,5m út fyrir svæðið. Að því loknu leggja nýja ílögn áður en nýtt gólfefni er lagt. Umfang var metið á staðnum af úttektarmanni EFLU í samráði við starfsmenn Mosfellsbæjar og einnig kom EFLA að ráðleggingum að afskermingu vinnusvæðis á framkvæmdatíma. Úrbætur voru gerðar í samræmi við ráðlagðar tillögur EFLU.

MYND 2 Rakaummerki í gólfi í kennslustofu 216 - 1.hæð.

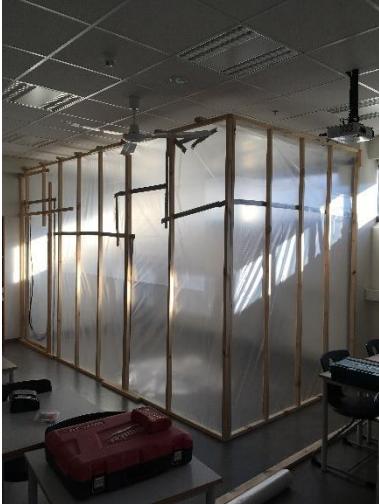
MYND 3 Stofa 216 – afskerming á vinnusvæði.

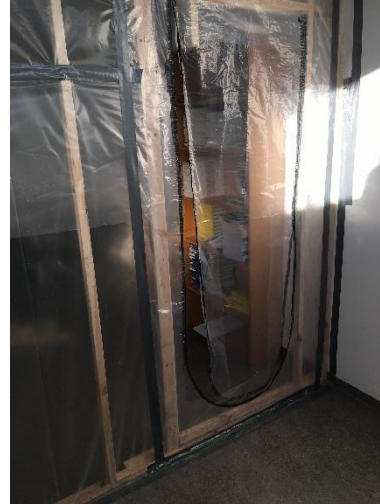
MYND 4 Stofa 216 – afskerming á vinnusvæði.

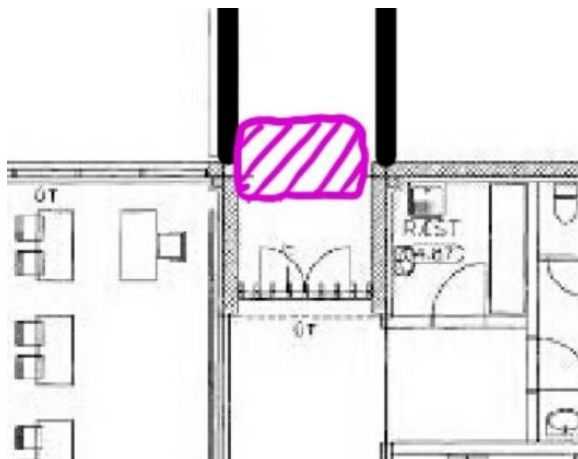
3. Léttbyggður tengingangur

Sjáanlegar rakaskemmdir fundust í spónaplötum í lofti og vegg í léttbyggðum gangi út í utanliggjandi léttar skólastofur. Að sögn starfsmanns Mosfellsbæjar reyndust rakaupptök vera leki utan frá í gegnum þak þar sem það kemur að útvegg á aðalbyggingu og var búið að komast fyrir hann. Tekið var eitt byggingarsýni úr loftaklæðningu til að ganga úr skugga um hvort örveruvöxtur hefði náð sér á strik og reyndist sú raunin. Ráðlagt var að endurnýja rakaskemmdar loftaplötur. Úrbætur voru gerðar í samræmi við ráðlagðar tillögur EFLU.

Einnig fannst lekastaður í léttbyggðum útvegg á ganginum og var ráðlagt að rakaskemmdir hlutir í tréverki yrðu endurnýjaðir eftir að búið væri að komast þar fyrir leka. Tenginganginum var breytt í tengslum við að einni léttari skólastofu var bætt við deildina og þá voru þessar rakaskemmdir fjarlægðar.

MYND 5 Rakaummerki í lofti í gangi inn í utanliggjandi léttar kennslustofur - 1.hæð.

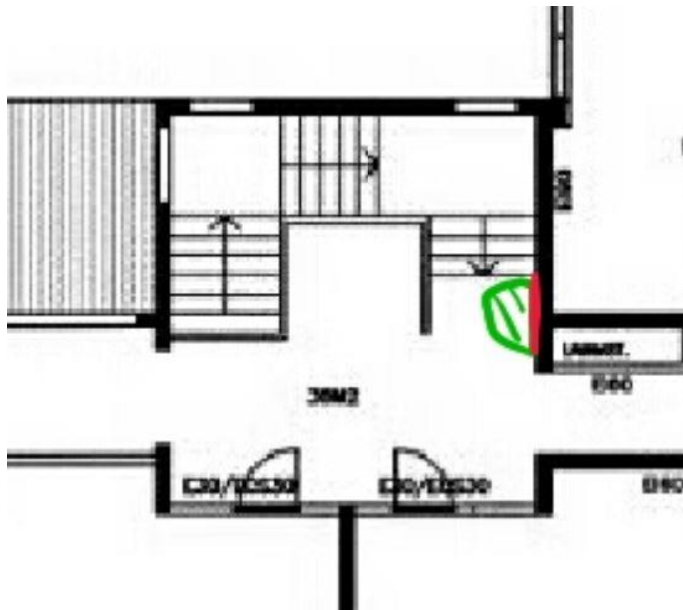
1. Stigahús

Sjáanlegar rakaskemmdir fundust á málningu og spartsli á útvegg auk þess sem hækkaður raki mældist í veggnum og í gólfi fyrir neðan vegg. Að sögn starfsmanns Mosfellsbæjar reyndust rakaupptök vera leki utan frá í gegnum þakfrágang þar sem það stallast og var búið að komast fyrir hann. Tekið var eitt byggingarsýni úr umræddum vegg til að ganga úr skugga um hvort örveruvöxtur hefði náð sér á strik og reyndist sú raunin. Ráðlagt var að steinslípa rakaskemmt yfirborð á útveggnum og a.m.k. 0,5m út fyrir rakasvæði. Ráðlagt var að slípa a.m.k. 5mm inn í yfirborð veggjar og að því loknu að spartsla og endurmála. Úrbætur á vegg voru gerðar í samræmi við ráðlagðar tillögur EFLU.

MYND 6 Rakaummerki í gólfi og vegg í stigahúsi - 2.hæð.

Einnig var ráðlagt að gólfefni yrði endurnýjað á svæði undir lekastað og síðar ráðlagði úttektaðili EFLU við nánari rakamælingu á staðnum að gólfefni á helmingi af aðliggjandi tröppum yrði einnig endurnýjaður niður á næsta stigapall. Þessar úrbætur eru nú í gangi, búið er að fjarlægja gólfefni vel út fyrir ráðlagt svæði, steinslípa yfirborð steypu og hreinsa í samræmi við tillögur EFLU. Nýtt gólfefni verður lagt þegar raki í gólfi hefur fengið að þorna út í u.þ.b. 2-3 vikur.
