Íþróttamiðast að Varmá salur 1 og 2

Útgáfa 2 – 05 júní 2019

## Íþróttamiðstöð að Varmá

Skoðun á þaki íþróttasala 1 og 2

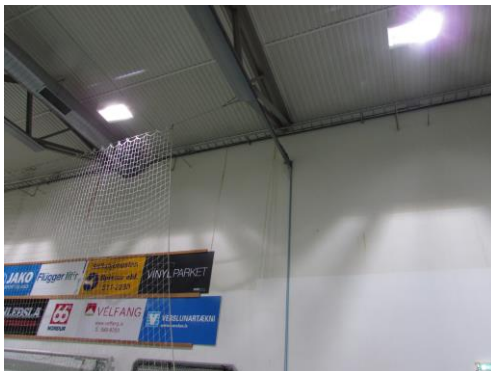
Byrjað var á að skoða þakið innanfrá. Töluverð ummerki eru um leka á útveggjum byggingarinnar innanhúss. Taumar eru niður veggina. Aðallega er þetta sýnilegt á suðurhlíðinni en einnig má sjá sömu ummerki á norðurveggnum. Ekki eru merkjanlegir neinir lekar á þekjunum annarsstæðar. Sjá myndir 1 og 2.

Mynd 1 Taumar innanhúss á suðurhlíð

Lagt er til að byrjað verði á því að fjarlægja dúkinn á þeim hluta þaksins þar sem vitað er að þakið er skemmt. Í framhaldi verði metin þörf á viðgerðum á þakinu. Þó er lagt til að allur dúkurinn verði endurnýjaður þar sem hann er víða skemmdur og suður á köntum farnar að gefa sig.

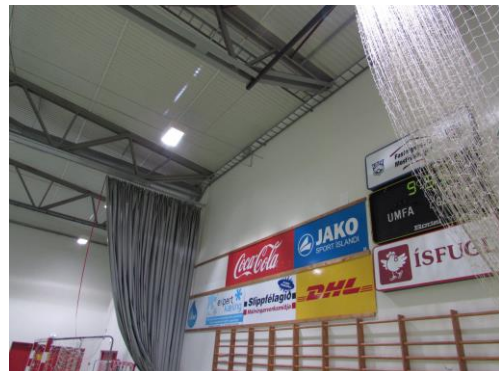
Mynd 2 Taumar innanhúss á suðurhlíð
