Minnisblað til bæjarráðs Mosfellsbæjar

Efni: Viðhaldsframkvæmdir í Varmárskóla

1831-081-MIN-002-V01

Skoðun og rakamæling

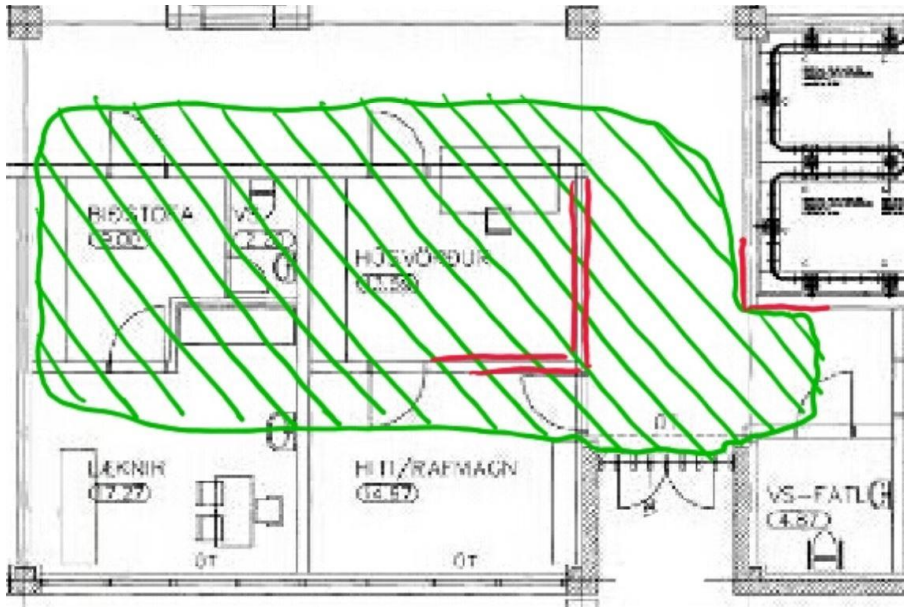
Sjónræn skoðun og rakamæling leiddi í ljós að rakaskemmdir og hækkaðan raka í byggingarefnum var að finna á fáeinum afmörkuðum stöðum í þeim rýmum sem voru skoðuð. Raki mældist hækkaður á stóru svæði í gólfi í anddyri, vaskahúsi og tveimur aðliggjandi starfsrymum á 1.hæð í eldri deild þar sem vatnslögn í gólfgrýfju fór í sundur. Einnig mældist hækkaður raki neðst í milliveggjum sem aðskilur þessi rými frá anddyrinu. Í þessum tveimur starfsrymum var búið að fjarlægja linoleumdúk af gólfum og talsverð fúkkalykt þar inni. Í eldri deild mældist einnig hækkaður raki í gólfi á afmörkuðu svæði við útvegg og millivegg í kennslustofu 216 auk þess sem sjáanlegar rakaskemmdir voru í spónaplötum í lofti og vegg í léttbyggðum gangi út í utanliggjandi léttar skólastofur. Hér að neðan má sjá athugasemdir sem hafa verið merktar inn á teikningar þar sem litir tákna eftirfarandi:

MYND 1 Eldri deild - Grunnmynd 1. hæðar – Rakaummerki í anddyri og aðliggjandi rýmum.

Búið að komast fyrir raka- og lekaorsök í anddyri í eldri deild, þ.e. leggja nýjar lagnir í loft og afleggja eldri lekar lagnir. Einnig er búið að komast fyrir leka í inngangsrými starfsmanna í yngri deild og rakaskemmdar spónaplötur í lofti á gangi út í léttbyggðar skólastofur hafa verið endurnýjaðar. Hinsvegar er óvíst hvort búið sé að komast fyrir raka- og lekaorsök á öðrum stöðum, þ.e. í stofu 216 í eldri deild og í stigagangi í yngri deild. Ganga þarf úr skugga um það og að því loknu er ráðlagt að eftirfarandi atriði verði framkvæmd.

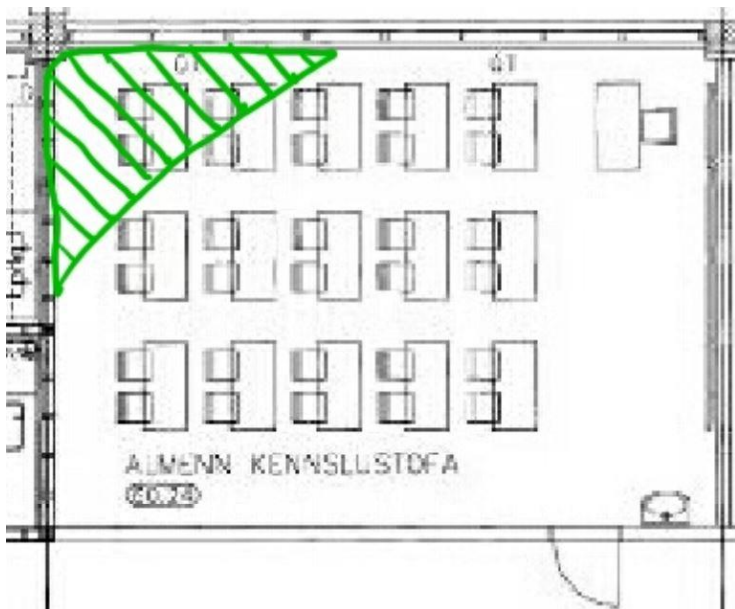
MYND 2 Eldri deild - Grunnmynd 1. hæðar – Rakaummerki í kennslstofu 216.

- *Gólfefni:* Búið er að endurnýja gólfefni á rakasvæði við anddyri í eldri hluta þar sem vatnslögn fór í sundur. Endurnýja þarf einnig gólfefni á rakasvæði í kennslustofu 216 og a.m.k. 0,5m út fyrir svæðið.
- *Gólfílöggn:* Brjóta þarf gólfílöggn á rakasvæði í kennslustofu 216 og a.m.k. 0,5m út fyrir svæðið. Að því loknu leggja nýja ílöggn áður en nýtt gólfefni er lagt. Meta þarf umfang samhliða framkvæmd.
- *Útveggir:* Steinslípa þarf rakaskemmt yfirborð á útvegg í stigagangi yngri deildar og a.m.k. 0,5m út fyrir svæðið. Ráðlagt er að slípað verði a.m.k. 5mm inn í vegginn. Að því loknu þarf að spartsla og mála. Líkur eru á að örveruvöxtur fyrirfinnst einnig í lofti og gólfi við þennan lekastað og því ráðlagt að hluti loftklæðningar og gólfefnis þar verði endurnýjaður. Endurnýja þarf rakaskemmda hluti í tréverki í útvegg á einum stað í léttum gangi í skólasel í eldri deild.

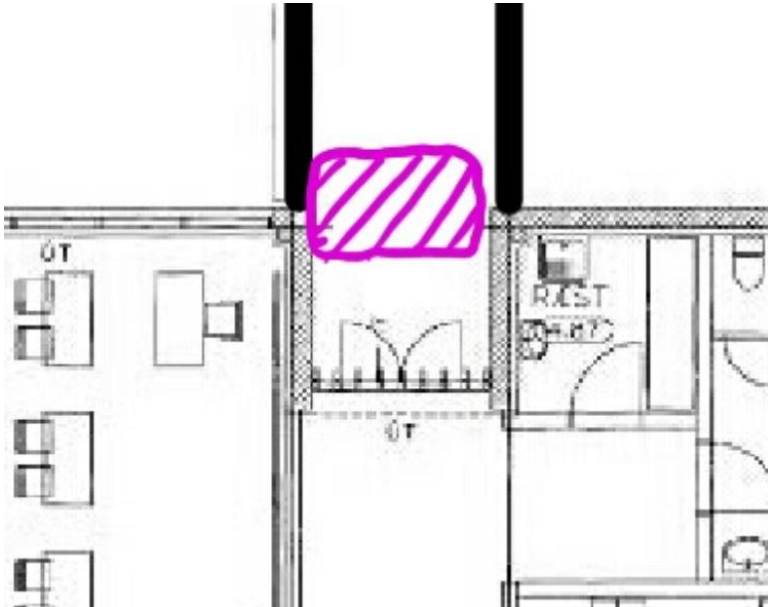
MYND 3 Eldri deild - Grunnmynd 1. hæðar – Rakaummerki í gangi inn í utanliggjandi léttar kennslustofur.

- Búið er að fjarlægja skemmda byggingarluta (spónaplata) og endurnýja þann hluta tengingang út í lausar kennslustofur þar sem leki var fyrir hendi. **(2)**

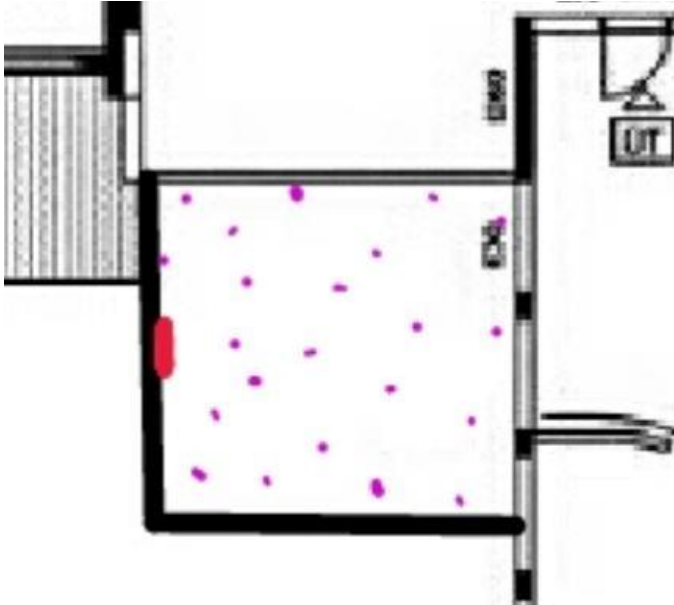
Í yngri deild skólans voru sjáanlegar rakaskemmdir í spónaplötum á útvegg í inngangsrými starfsmanna auk þess sem þar mátti greina lekatauma í loftaklæðningu á nokkrum stöðum. Á meðan skoðun fór fram var verið að endurnýja þakklæðningu að utanverðu yfir þessu rými, þ.e. endurnýja bárujárn og borðaklæðningu. Við enduruppbyggingu verður bárujárn lektað sem er kostur. Að endingu voru tveir eldri lekastaðir skoðaðir í yngri deild þar sem búið er að komast fyrir leka en ekki hefur verið ráðist í að fjarlægja rakaskemmd bygginarefni að öllu leyti innanhúss. Á öðrum þeirra voru sjáanlegar rakaskemmdir í málningu og spartsli auk þess sem hækkaður raki mældist þar á talsverðu svæði í vegg og gólfi fyrir neðan vegg. Hér að neðan má sjá athugasemdir sem hafa verið merktar inn á teikningar þar sem litir tákna eftirfarandi:

MYND 4 Yngri deild - Grunnmynd 1. hæðar – Rakaummerki í inngangsrými starfsmanna.

- Búið er að hreinsa og endurnýja í inngangsrými starfsmanna yngri deildar og var sú framkvæmd kláruð í byrjun september Varmárskóla 2018. **(3)**

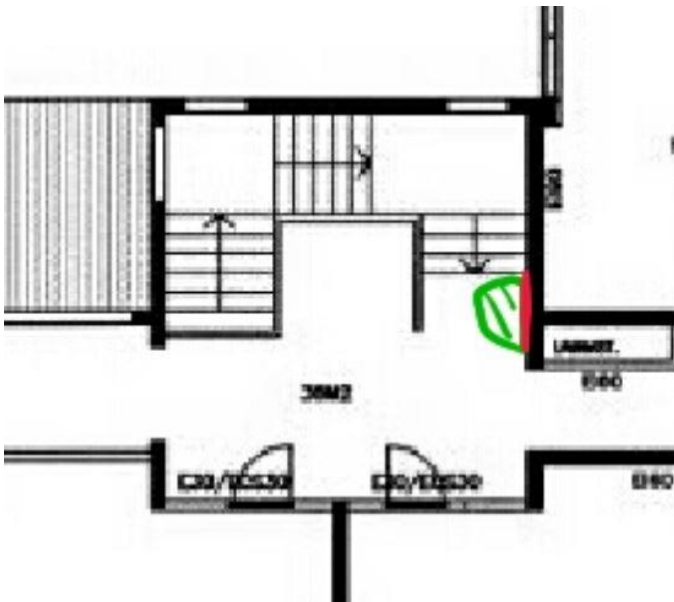
MYND 5 Yngri deild - Grunnmynd 2. hæðar – Rakaummerki í stíghúsi.

- Enn er unnið að viðgerð á leka í stigahúsi yngri deildar utanhúss og verður innivinna kláruð í september 2018. **(4)**

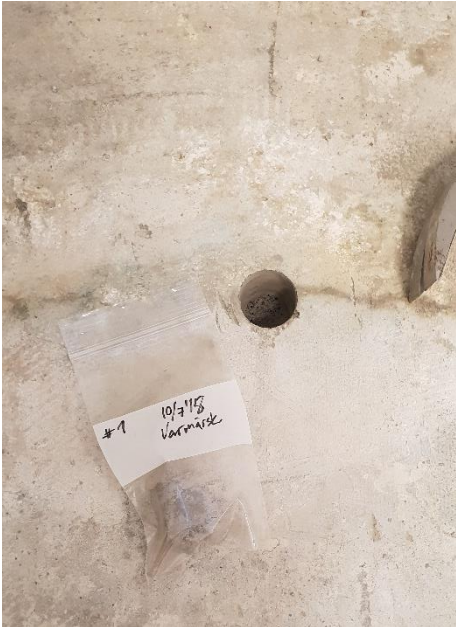
MYND 8 Sýni A1 – Gólf við anddyri í eldri deild.

- Eins og sjá má á töflunni hér að ofan var ekki örveruvöxtur á umræddum svæðum í eldri deild. Hægt var því að ráðast án tafar í viðgerðir þar. Viðgerðum er þannig lokið á 1. hæð í eldri deild Varmárskóla. Þar var brugðist við eftir leka í lögnum í gólfi. Svæðið var opnað og raki þurrkaður. Lagnir voru endurnýjaðar að hluta auk þess sem skipt var um gólfefni á hluta gangs auk tveimur rýmum. Skólaliðaherbergi og fundarsal þar við hlið. Málaðir voru veggir sem höfðu orðið fyrir raka. Samkvæmt rannsóknum Eflu var ekki um örveruvöxt að ræða á þessu svæði. **(A1 og A2)**

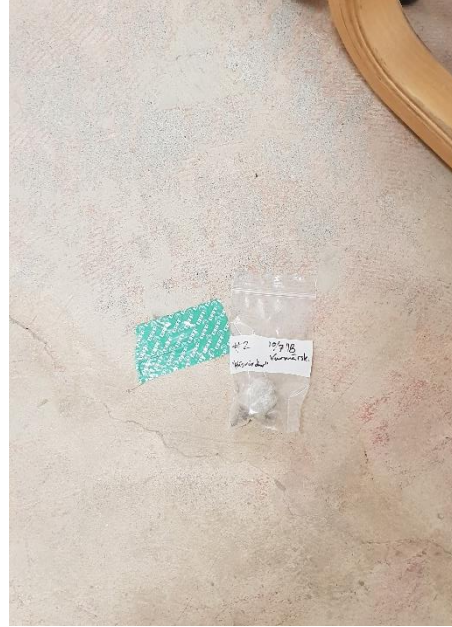
MYND 9 Sýni A2 – Gólf húsvarðarrými í eldri deild.

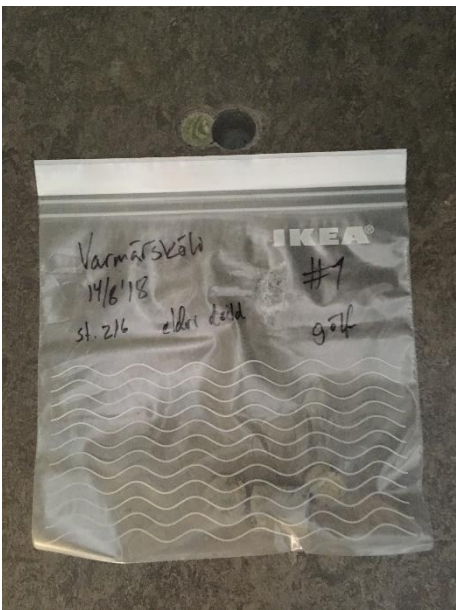
Sýni	Staðsetning	Lýsing	Raki	Greining	Niðurstaða
1	Eldri deild, St.216, gólf.	Steypukjarni	+	S	Sveppþræðir amk 11mm inn. - Örverur undir dúk, þéttur vöxtur og gró líkjast <i>Microascus spp.</i>

MYND 10 Sýni 1 – Gólf í kennslstofu 216 í eldri deild.

- Í skólastofu 216 voru endurnýjaðar regnvatnslagnir utanhúss auk þess sem kjallaraveggur var þéttur að utan. Endurnýjun gólfefni er ekki lokið og verður það afmarkaða svæði stofunnar sem um ræðir hreinsað enn frekar og endurnýjað þann 14. september næstkomandi. Við það verður unnt að fjarlægja örveruvöxt undir gólfduki. **(1)**

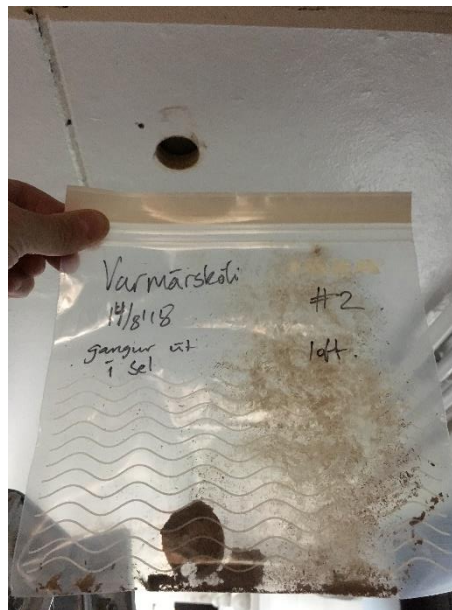
Sýni	Staðsetning	Lýsing	Raki	Greining	Niðurstaða
2	Eldri deild, gangur út í Sel, loft.	Spónaplata	+	S	Örveruvöxtur - <i>Monodictys spp</i> - <i>Ulocladium spp</i> gró + gróberar. - Ógreind gró sem líkjast <i>Petriella spp.</i> - Gersveppir.

MYND 11 Sýni 2 – Loft í gangi í skólasel í eldri deild.

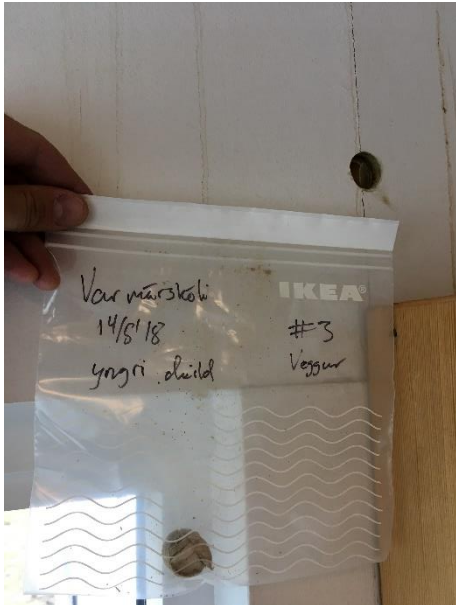
Sýni	Staðsetning	Lýsing	Raki	Greining	Niðurstaða
3	Yngri deild, veggur	Spónaplata	+	S	Ekki ummerki um sveppþræði í byggingarsýninu en ummerki um raka á sýni.

MYND 12 Sýni 3 – Veggur í inngangsrými starfsmanna í yngri deild.

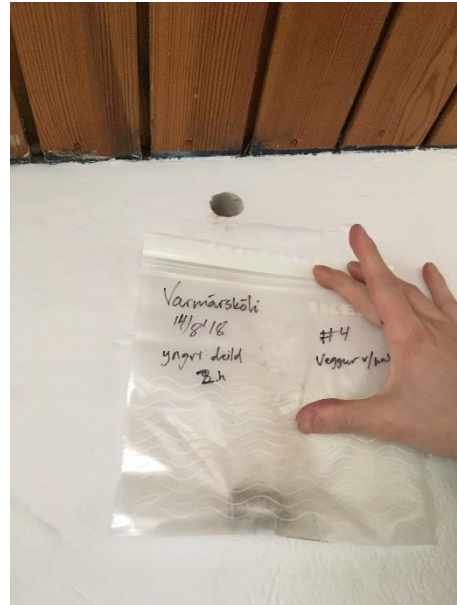
Sýni	Staðsetning	Lýsing	Raki	Greining	Niðurstaða
4	Yngri deild, 2.h, Veggur v.þak.	Steypukjarni	+	S	Örveruvöxtur amk 10mm inn í steypukjarna. Stöku sveppþræðir í holnýmum.

MYND 13 Sýni 4 – Veggur við stigagang í yngri deild.
