## Skólabraut 6-10 Varmárskóli (yngri deild)

Ástandslýsing, framkvæmdatillögur og kostnaðaráætlun

Maí 2018

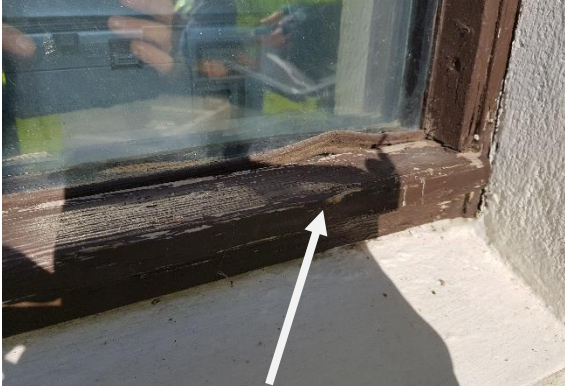
*Gluggalistar ónýtir, toppfylling orðin laus.*

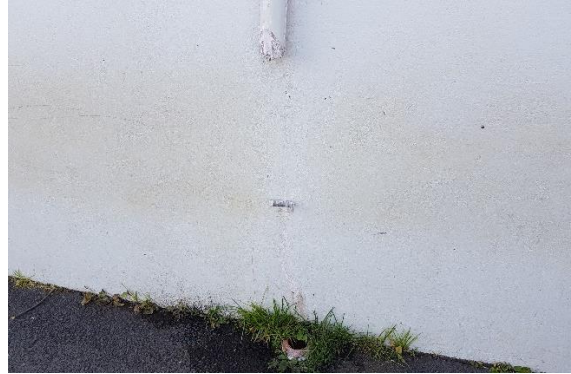
*Niðurfallsrör brotið í sundur við jörðu.*

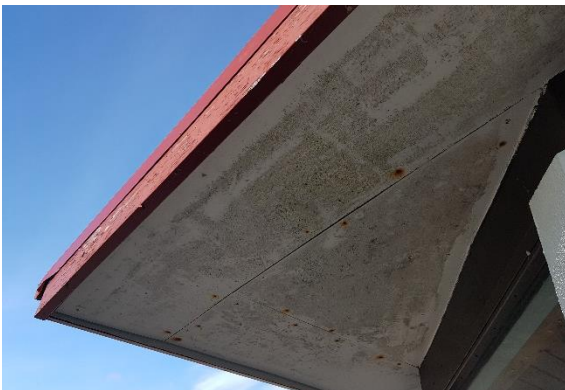
*Hér má sjá undir þakkant en mikið er um ryð og illa farna klæðningu undir þakköntum.*

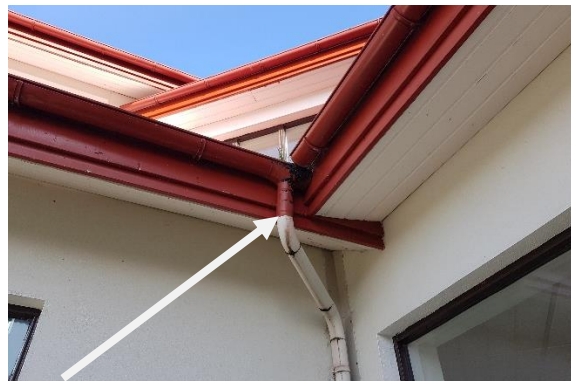
*Frágangur milli þakrenna ekki nógu góður.*

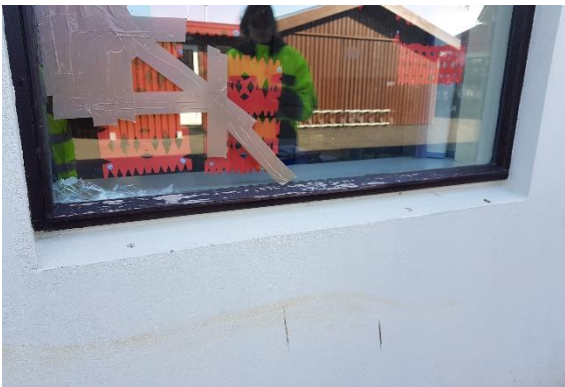
*Brotnu gleri haldið saman með límbandi.*

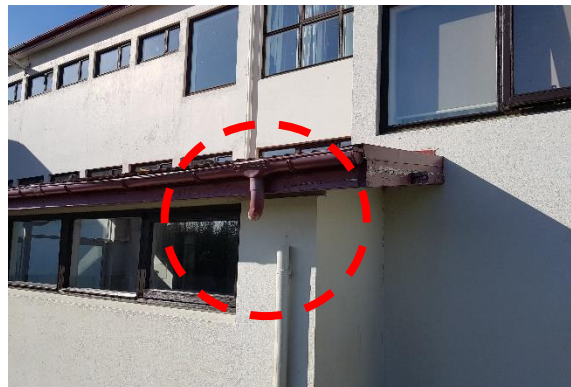
*Þakrenna í sundur.*

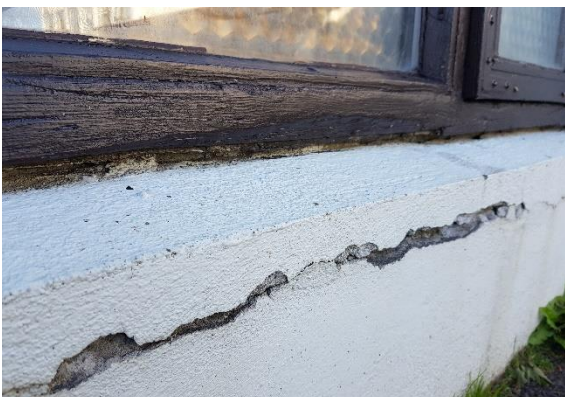
*Mikið er um brot í köntum og vatnsbrettum.*

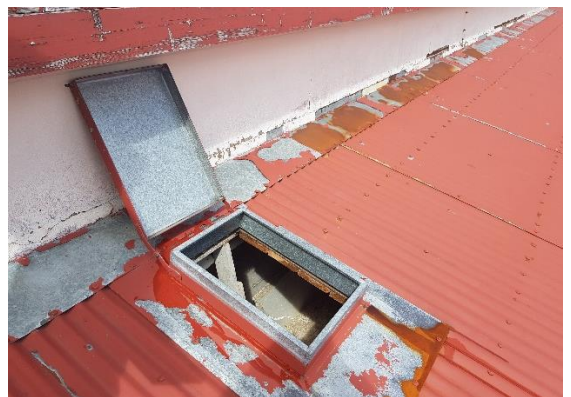
*Við skoðun á þaki var lúga opin og vantar læsingu, bleyta var inn á þaki*

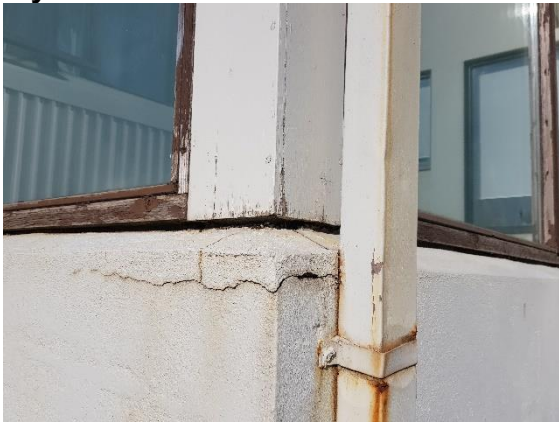
*Skemmdir á vatnsbrettum o.fl.*

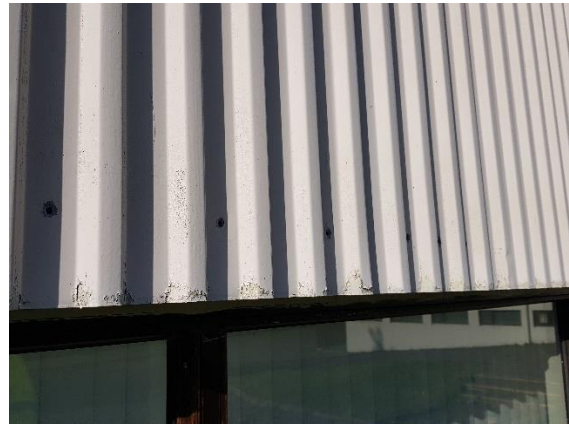
Þá hefur verið múrað upp undir botnstykki sumra glugga en það hindrar eðlilega loftun / dropun og flýtir fyrir skemmdum, t.d. fúaskemmdum. Suður hlið vestur-álmu hefur verið klædd að hluta en klæðningin er orðin laus og málning farin að flagna af.

*Klæðning á suðurhlíð vesturálmur er víða laus og þarfnast viðgerða og endurmálunar.*

Lagt er til að allir útveggir suðurálmu verið alhreinsaðir, filtaðir (þunn múrun), sílanbaðaðir og að lokum málaðir. Þá er lagt til hluti austur álmu fái sömu meðferð. Lagt er til að aðrir steypir veggir verið háþrýstipveignir, gert verði við sprungur og skemmdir og veggir málaðir. Lagt er til að festingar trapisuklæðningar veggja á vesturálmum verði endurbættar og að klæðningin verði máluð. Lagt er til að færanlegar skólustofur verði málaðar.

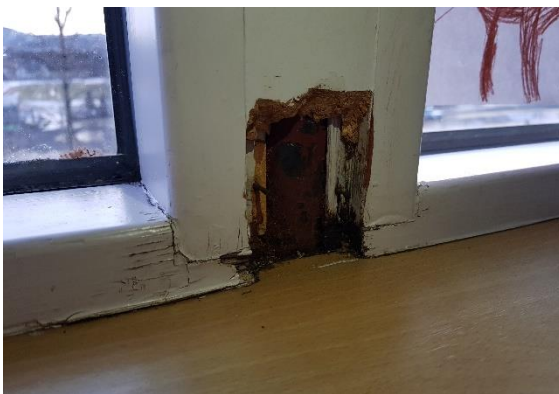
*Illa farin gluggi að innanverðu.*

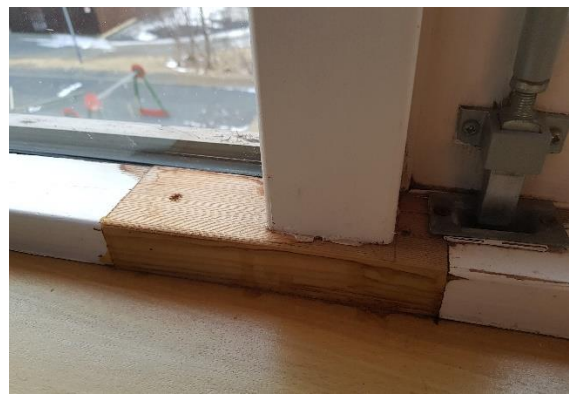
*Ómáluð viðgerð á glugga að innanverðu.*

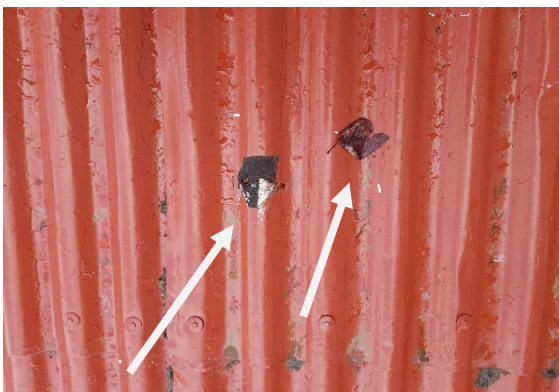
*Mikið er um bráðabirða viðgerðir á þakjárninu.*

Lagt er til að meiri hluti þaks verði endurnýjaður, en það er mat skýsluhöfunda að ekki sé grundvöllur fyrir viðgerðum á meiri hluta þakjárns, til þess sé ástand þess of slæmt. Þá er lagt til að þakflötur milli norðurálmú og austurálmú verði gert að svo kölluðu pappapaki en halli þess flatar er of lítill til þess að klæða það með þakjárnri á hefðbundinn hátt. Lagt er til að stallaðir veggir við stölluð þök verði klæddir með sléttri álkæðningu.

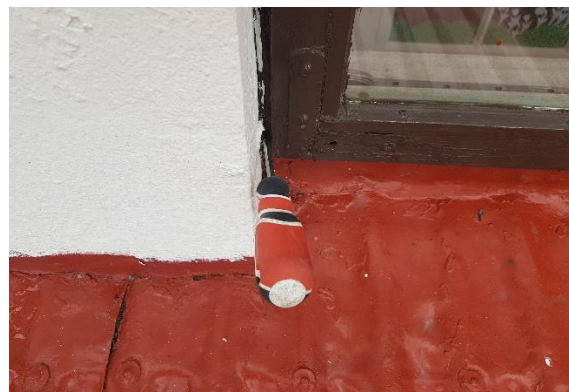
*Fúi í glugga á norðurhlíð vesturálmur*

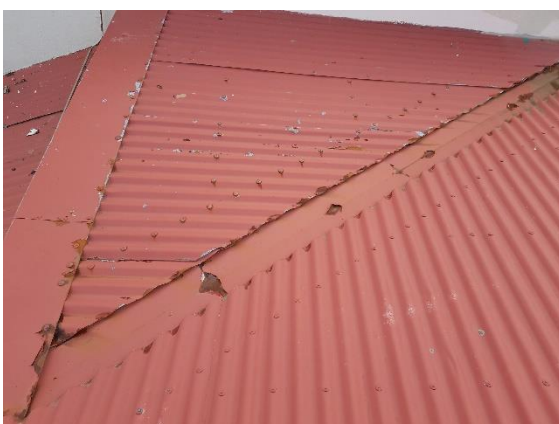
*Ryð í skotrennu og þakplötum*

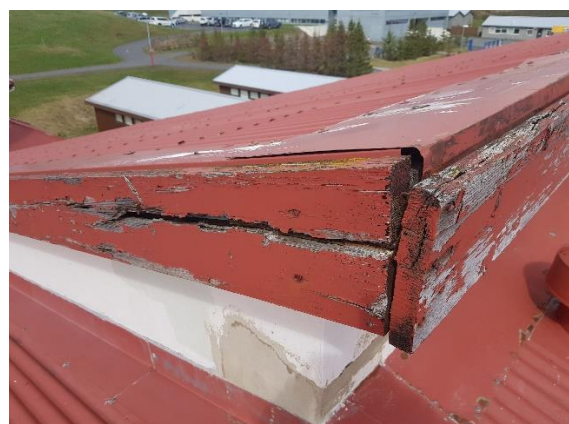
*Þakkantar eru víða illa farnir af fúa.*

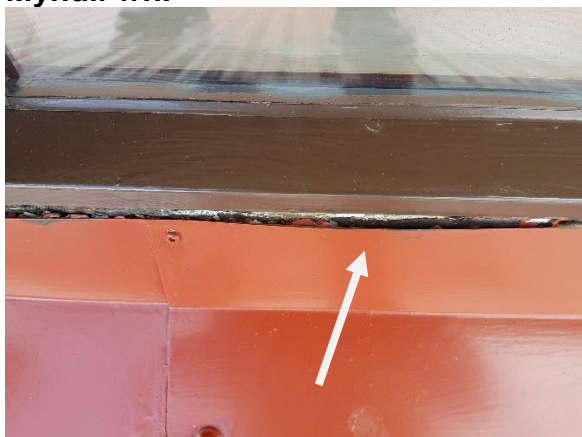
Frágangur flasningar við glugga í stölluðu þaki ekki góður. Breyta þarf þessum frágangi.

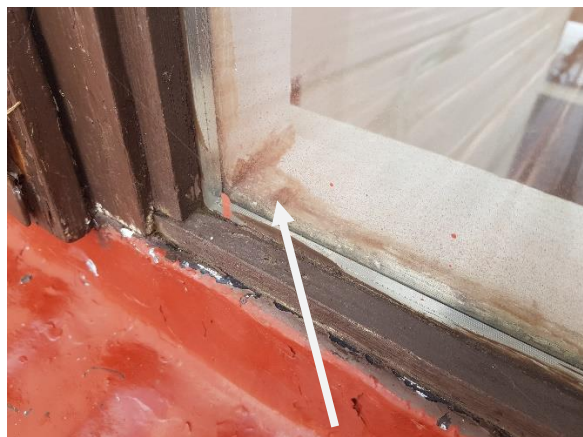
Hér sést leki að innanverðu í glugga við stallað þak.

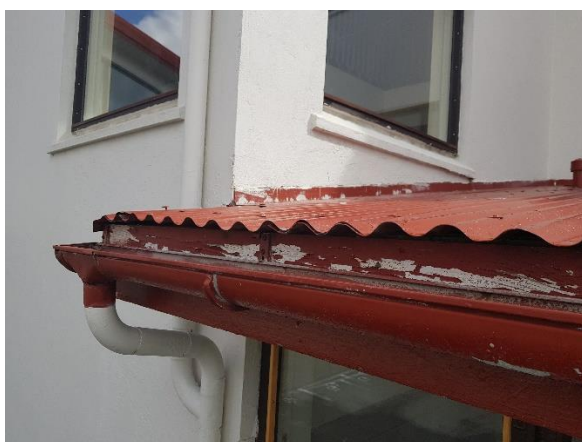
Renna hallar frá niðurfalli, þakjárn orðið laust.

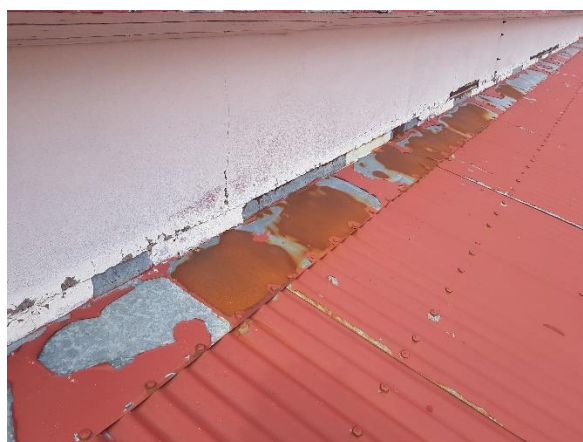
Frágangur við stallað þak. Hér er lagt til að veggur verði klæddur með sléttri álklæðningu.

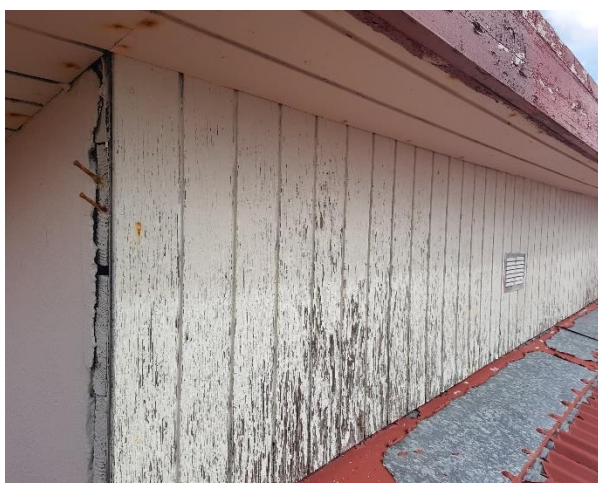
Frágangur við stallað þak með rásuðum krossviði. Hér er lagt til að klæðning við stallað þak verði endurnýjuð og að notast við við slétta álklæðningu.

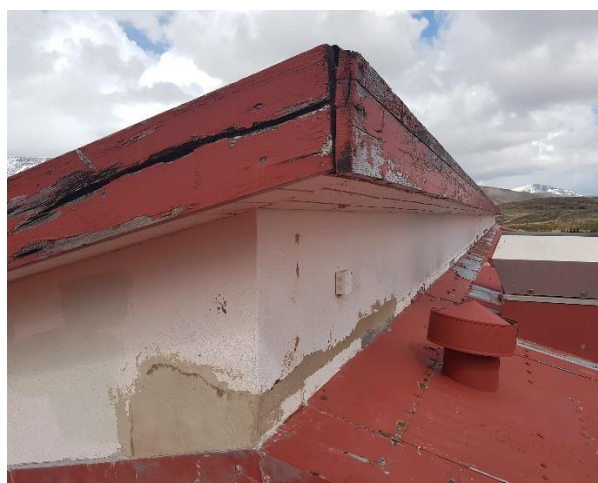
Töluverðar múrskemmdir við stallað þak. Hér er lagt til að veggflötur við stallað þak verði klæddur með sléttri álklæðningu.

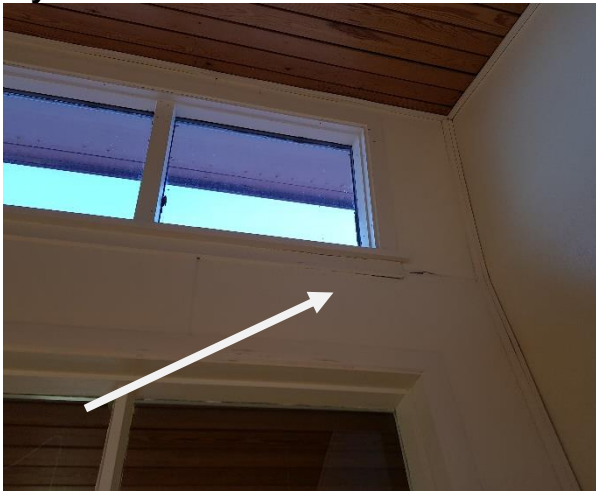
Hér sjást ummerki eftir leka að inna frá glugga við stallað þak.

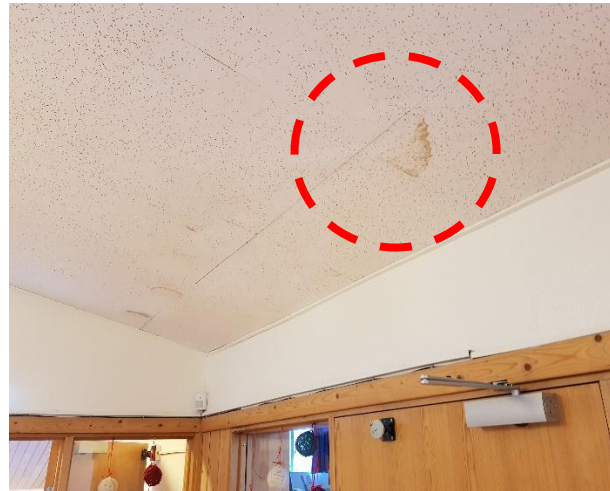
Leki í kerfislofti að innan frá þaki

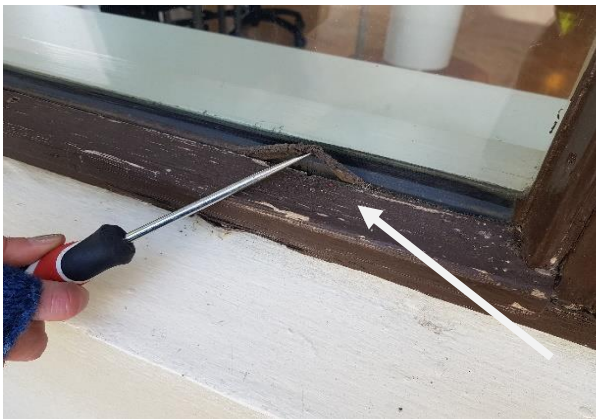
Toppfylling glerlista orðin laus og vatn á greiða leið niður í glerfals.

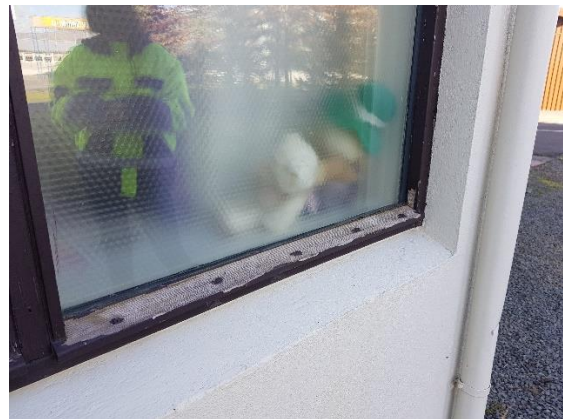
Mikill grámi í botnlista og endurnýjunar þörf.

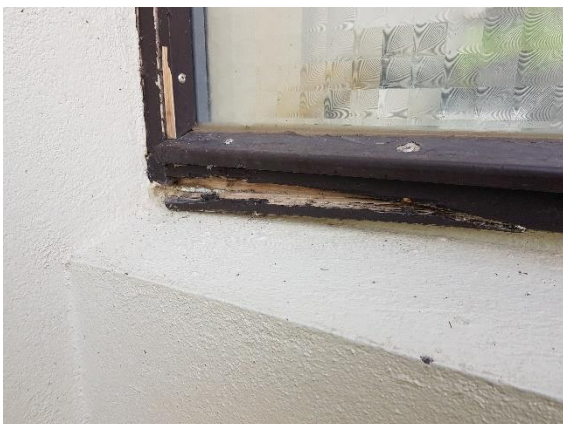
Brotið úr karmi glugga.

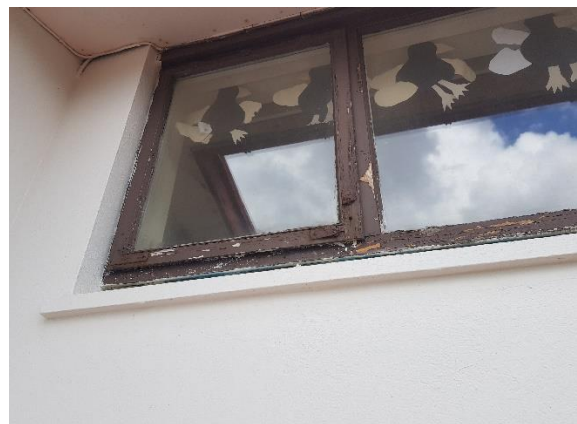
Illá farinn gluggi á norðurhlíð vesturálmú. Lagt er til að glugginn verði endurnýjaður.

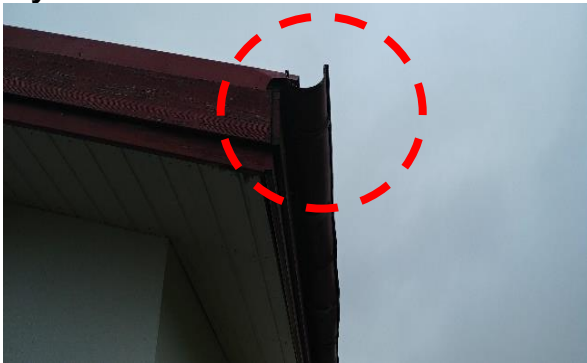
Vantar lok á enda þakrennu. Þetta sást víða á þakrennum, en hér getur vatn runnið niður á það sem fyrir neðan er.

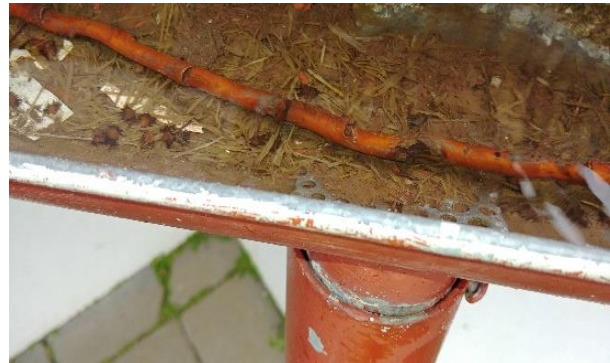
Stíflaðar þakrennur voru nokkuð algeng sjón við skoðun á þaki.

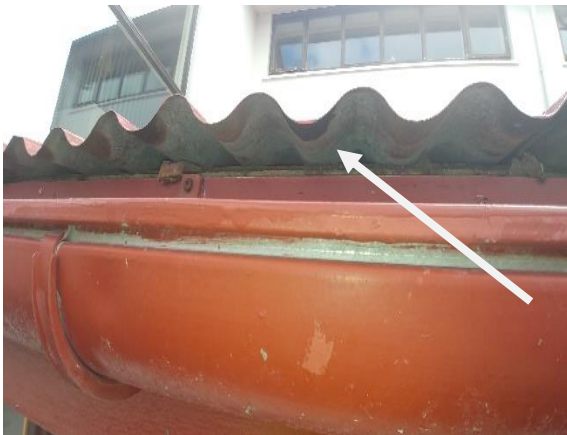
Ryð undir þakjárnri sem er ekki hægt að lagfæra.
