SKÓLABRAUT - VARMÁRSKÓLI

Innivist og loftgæði

12.06.2019

1831-081-SKA-001-V01

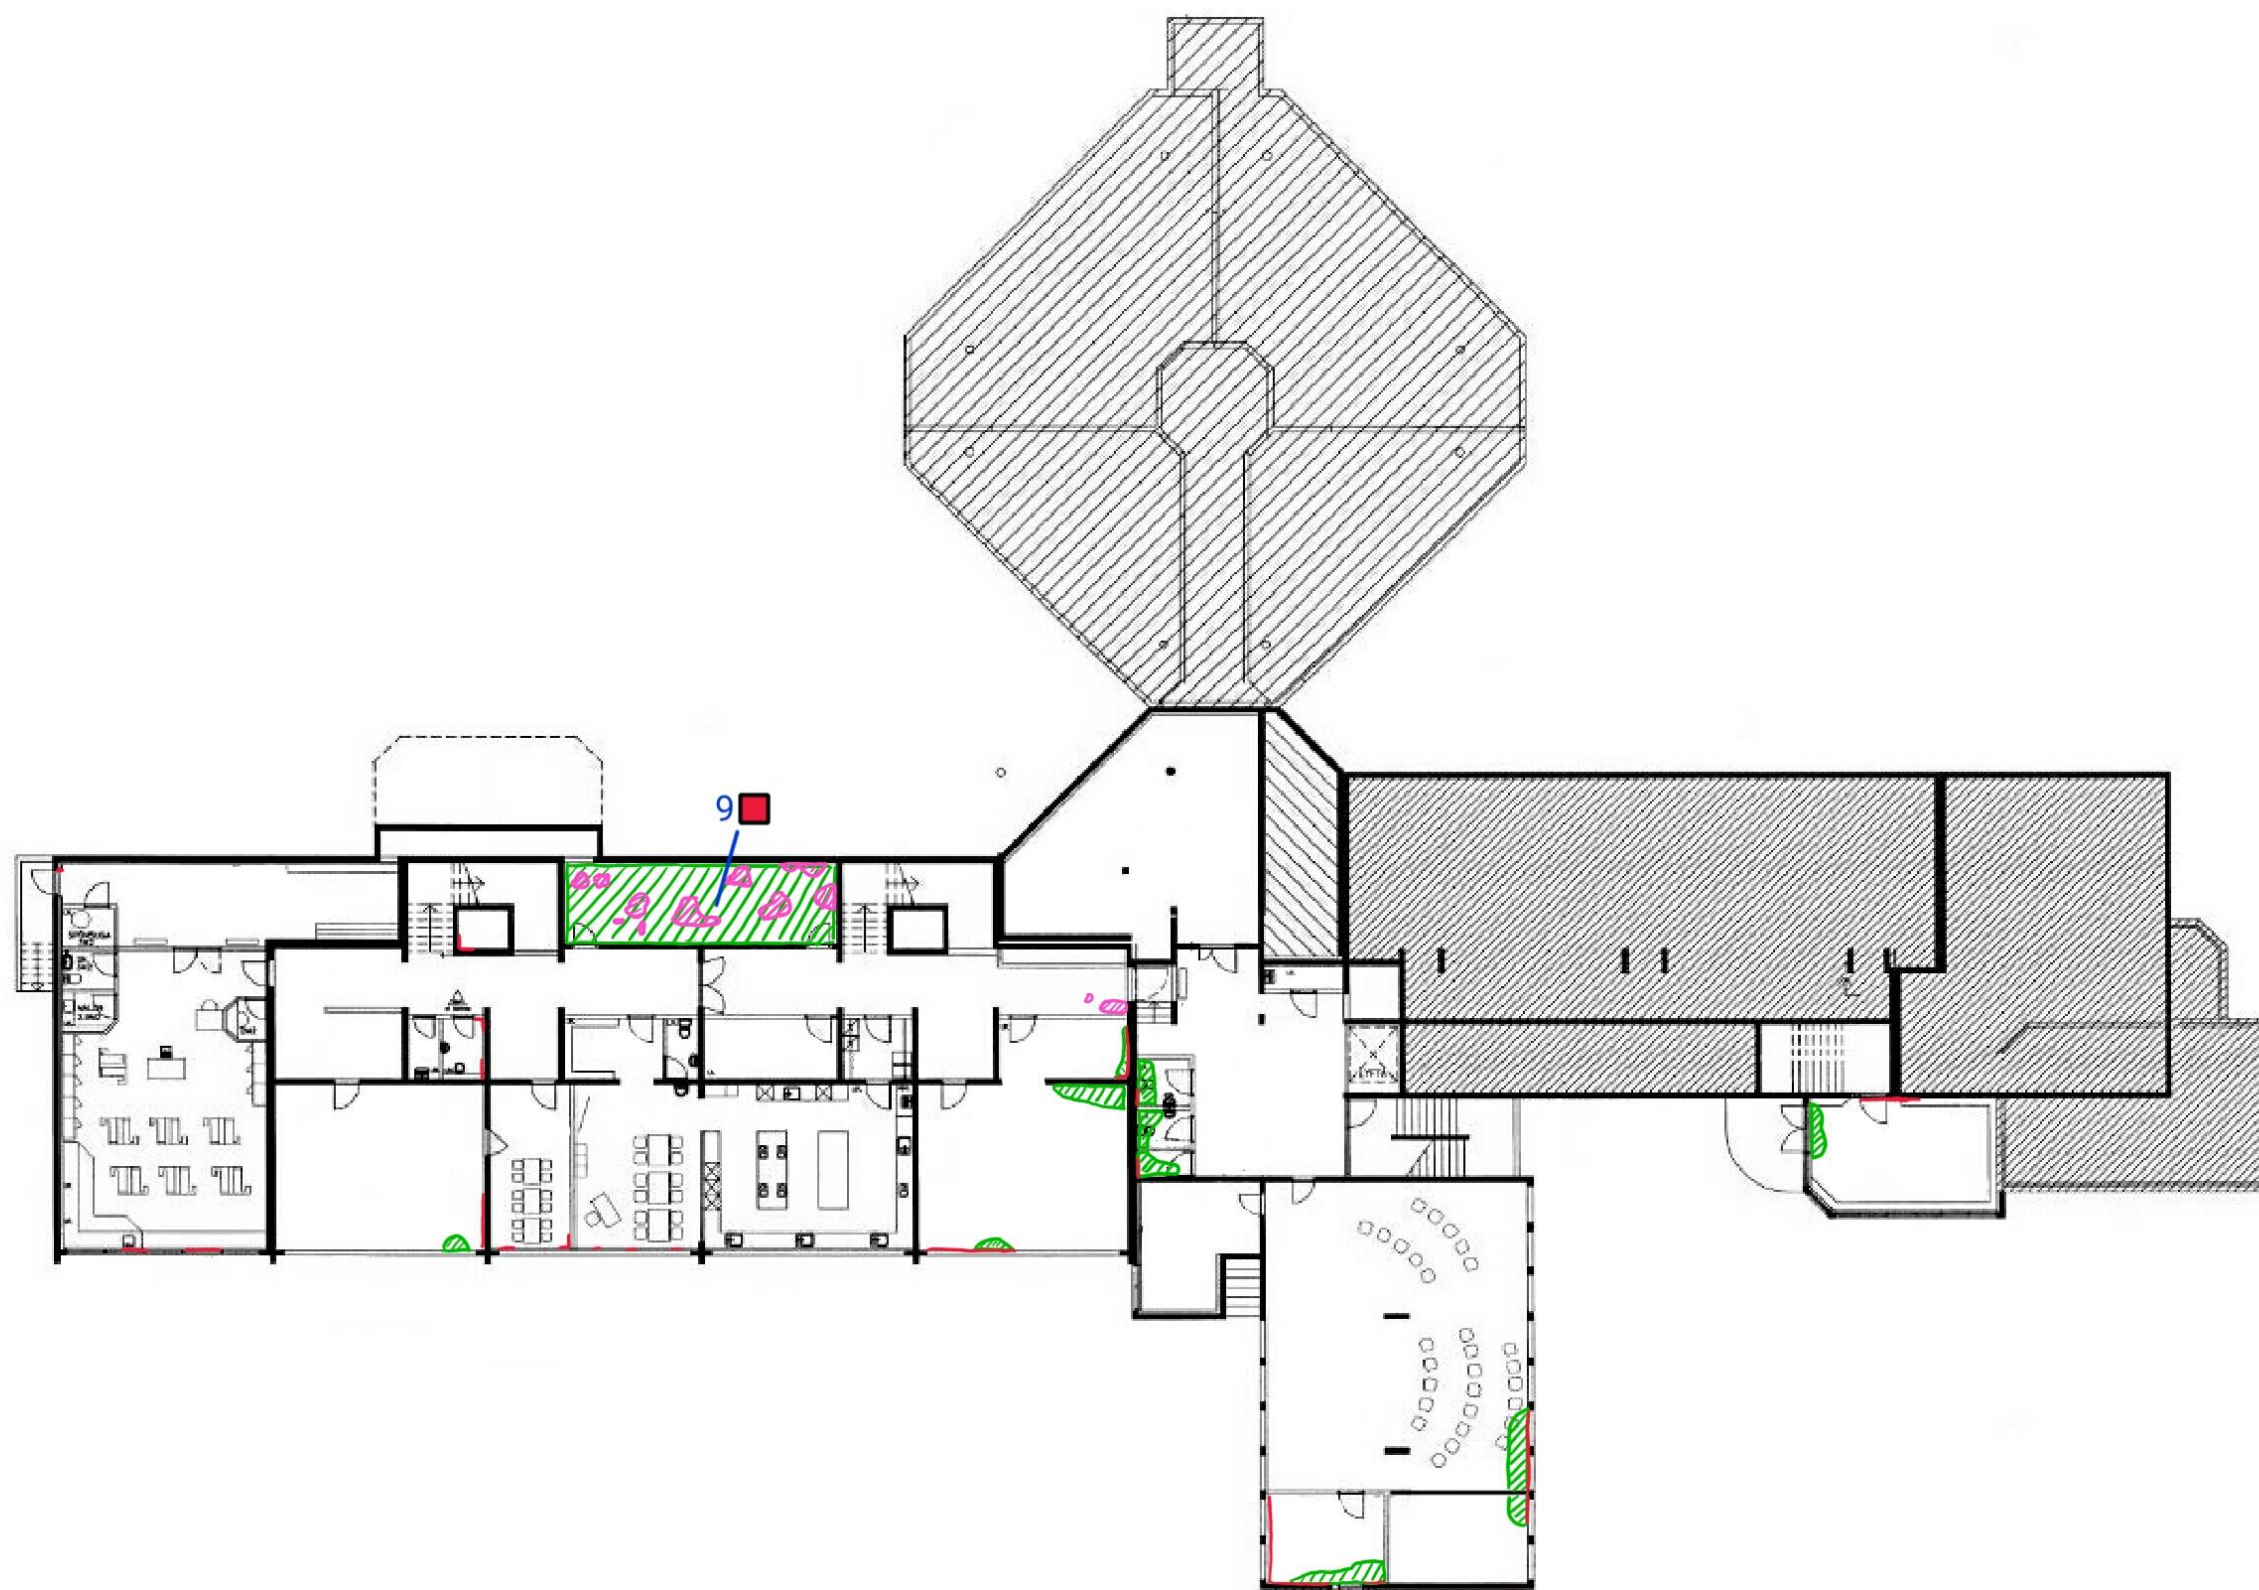
MYND 1: Yngri deild - grunnmynd kjallara – rakaumferki og sýnatökustaðir merktir inn á teikningu.

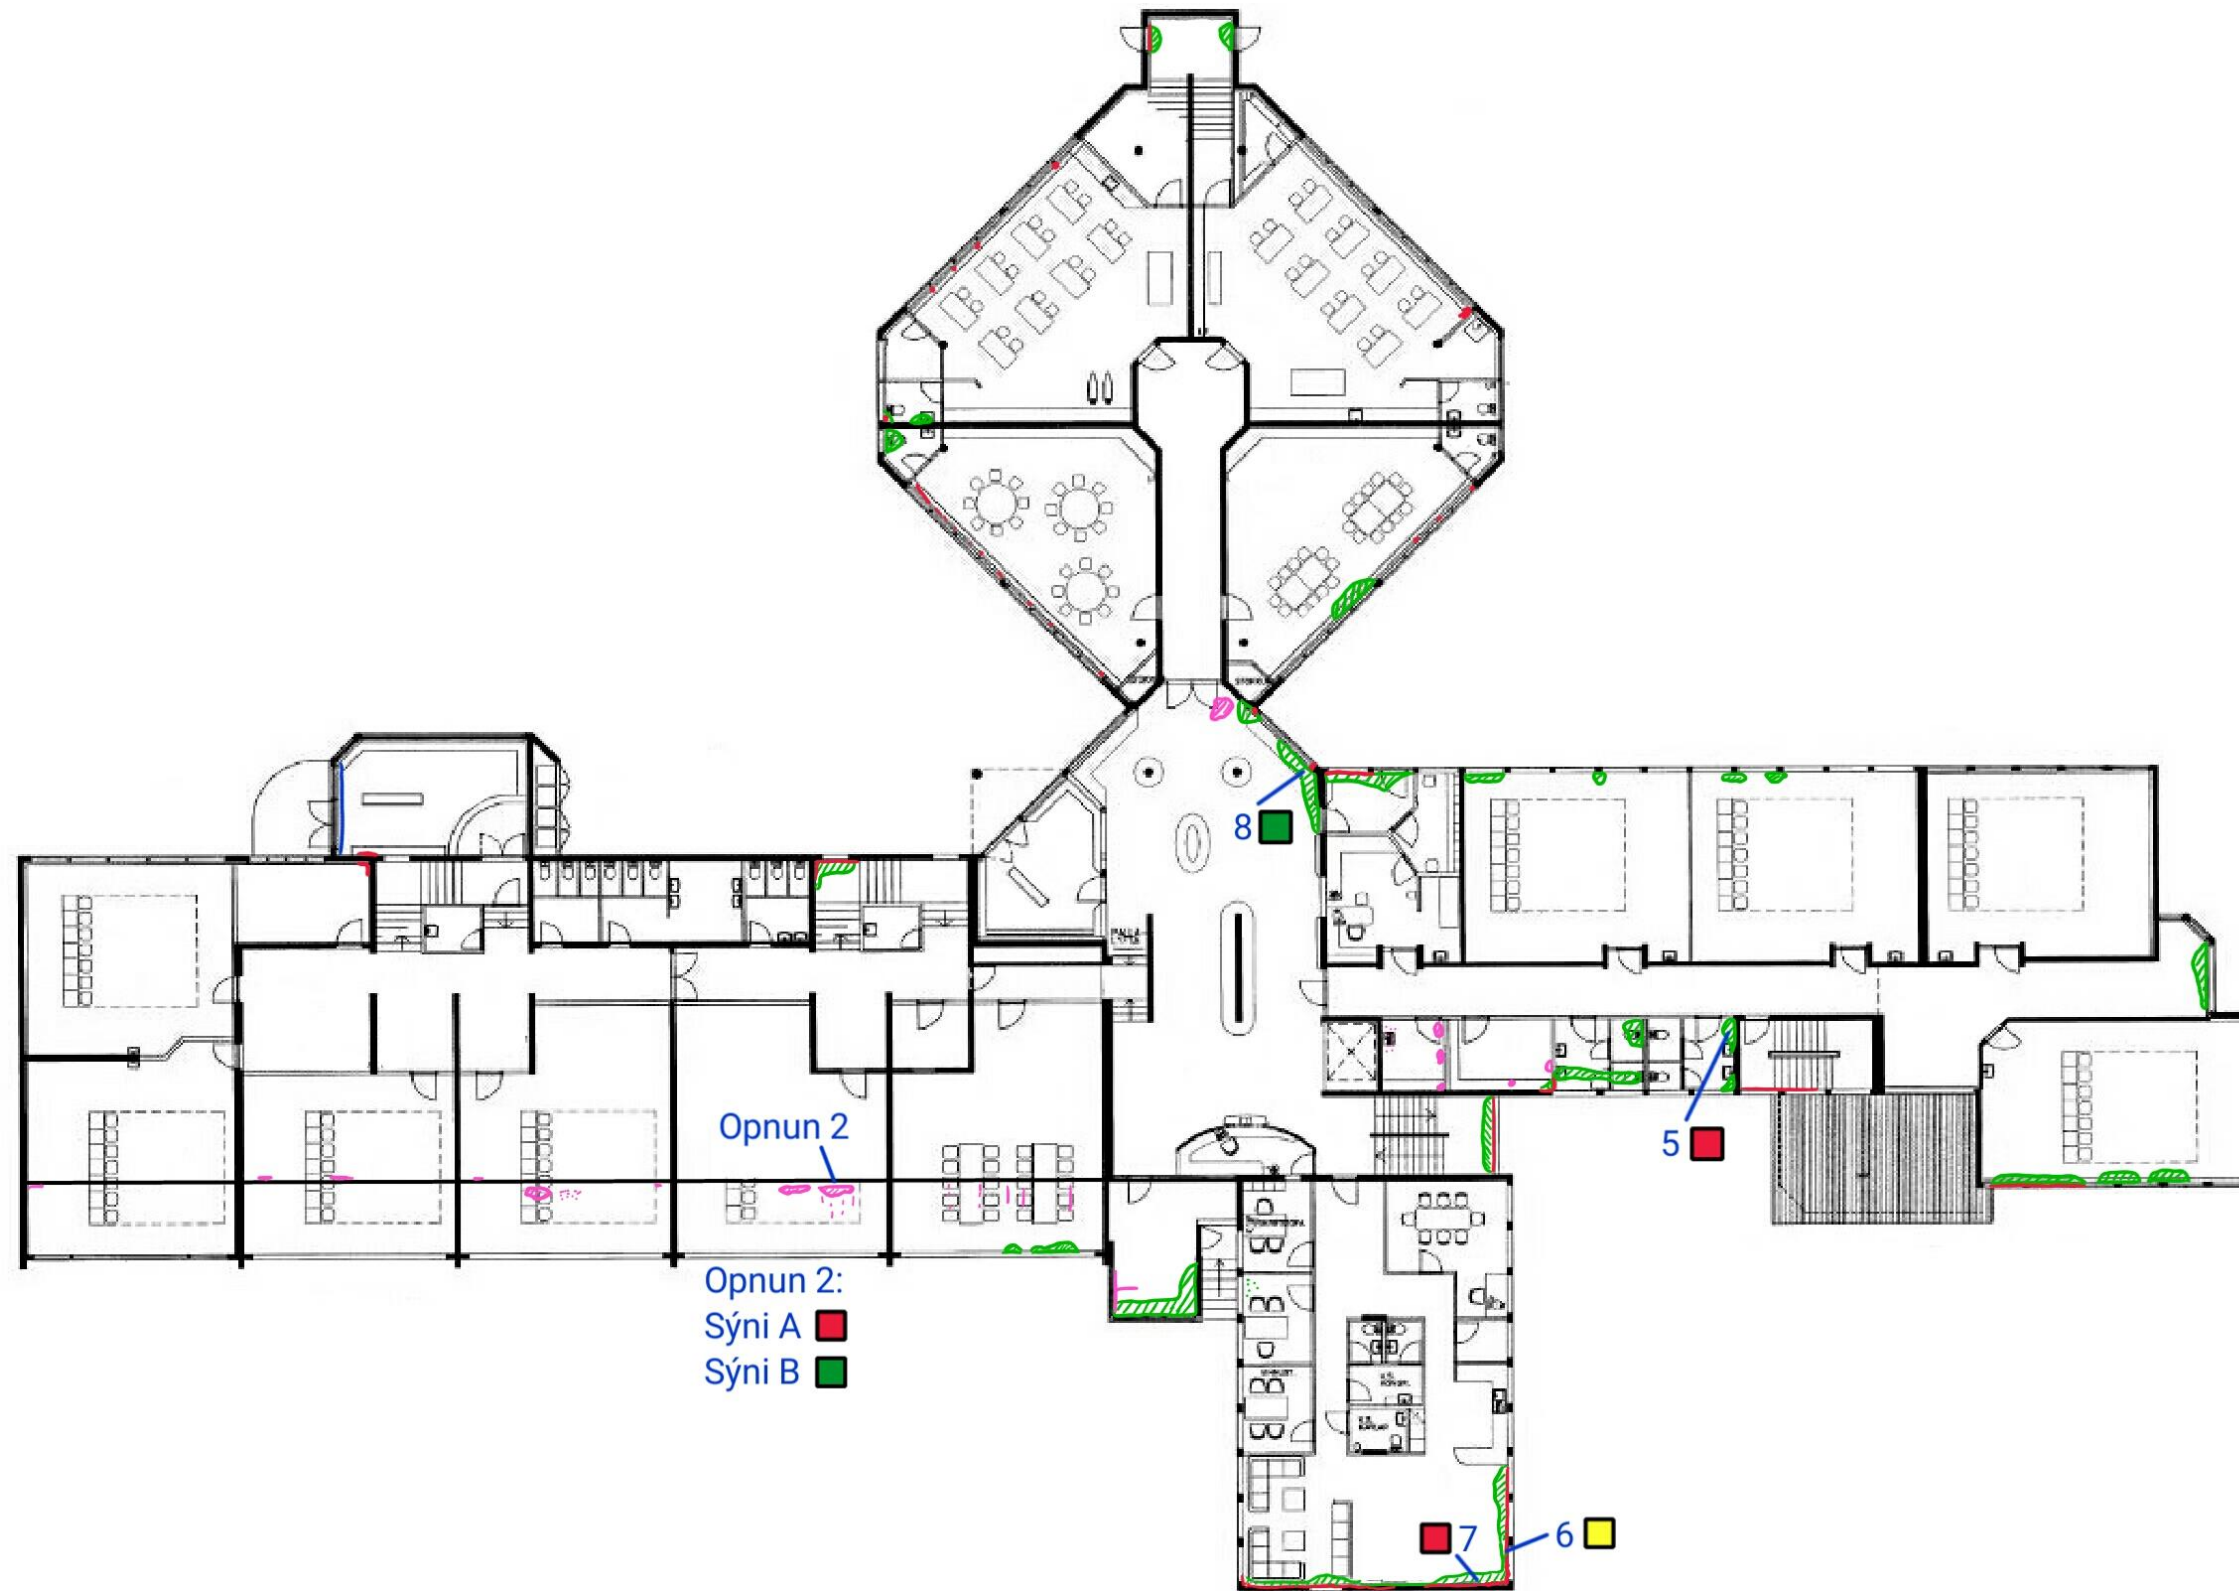
MYND 2: Yngri deild - grunnmynd 1.hæðar – rakaummerki og sýnatökustaðir merktir inn á teikningu.

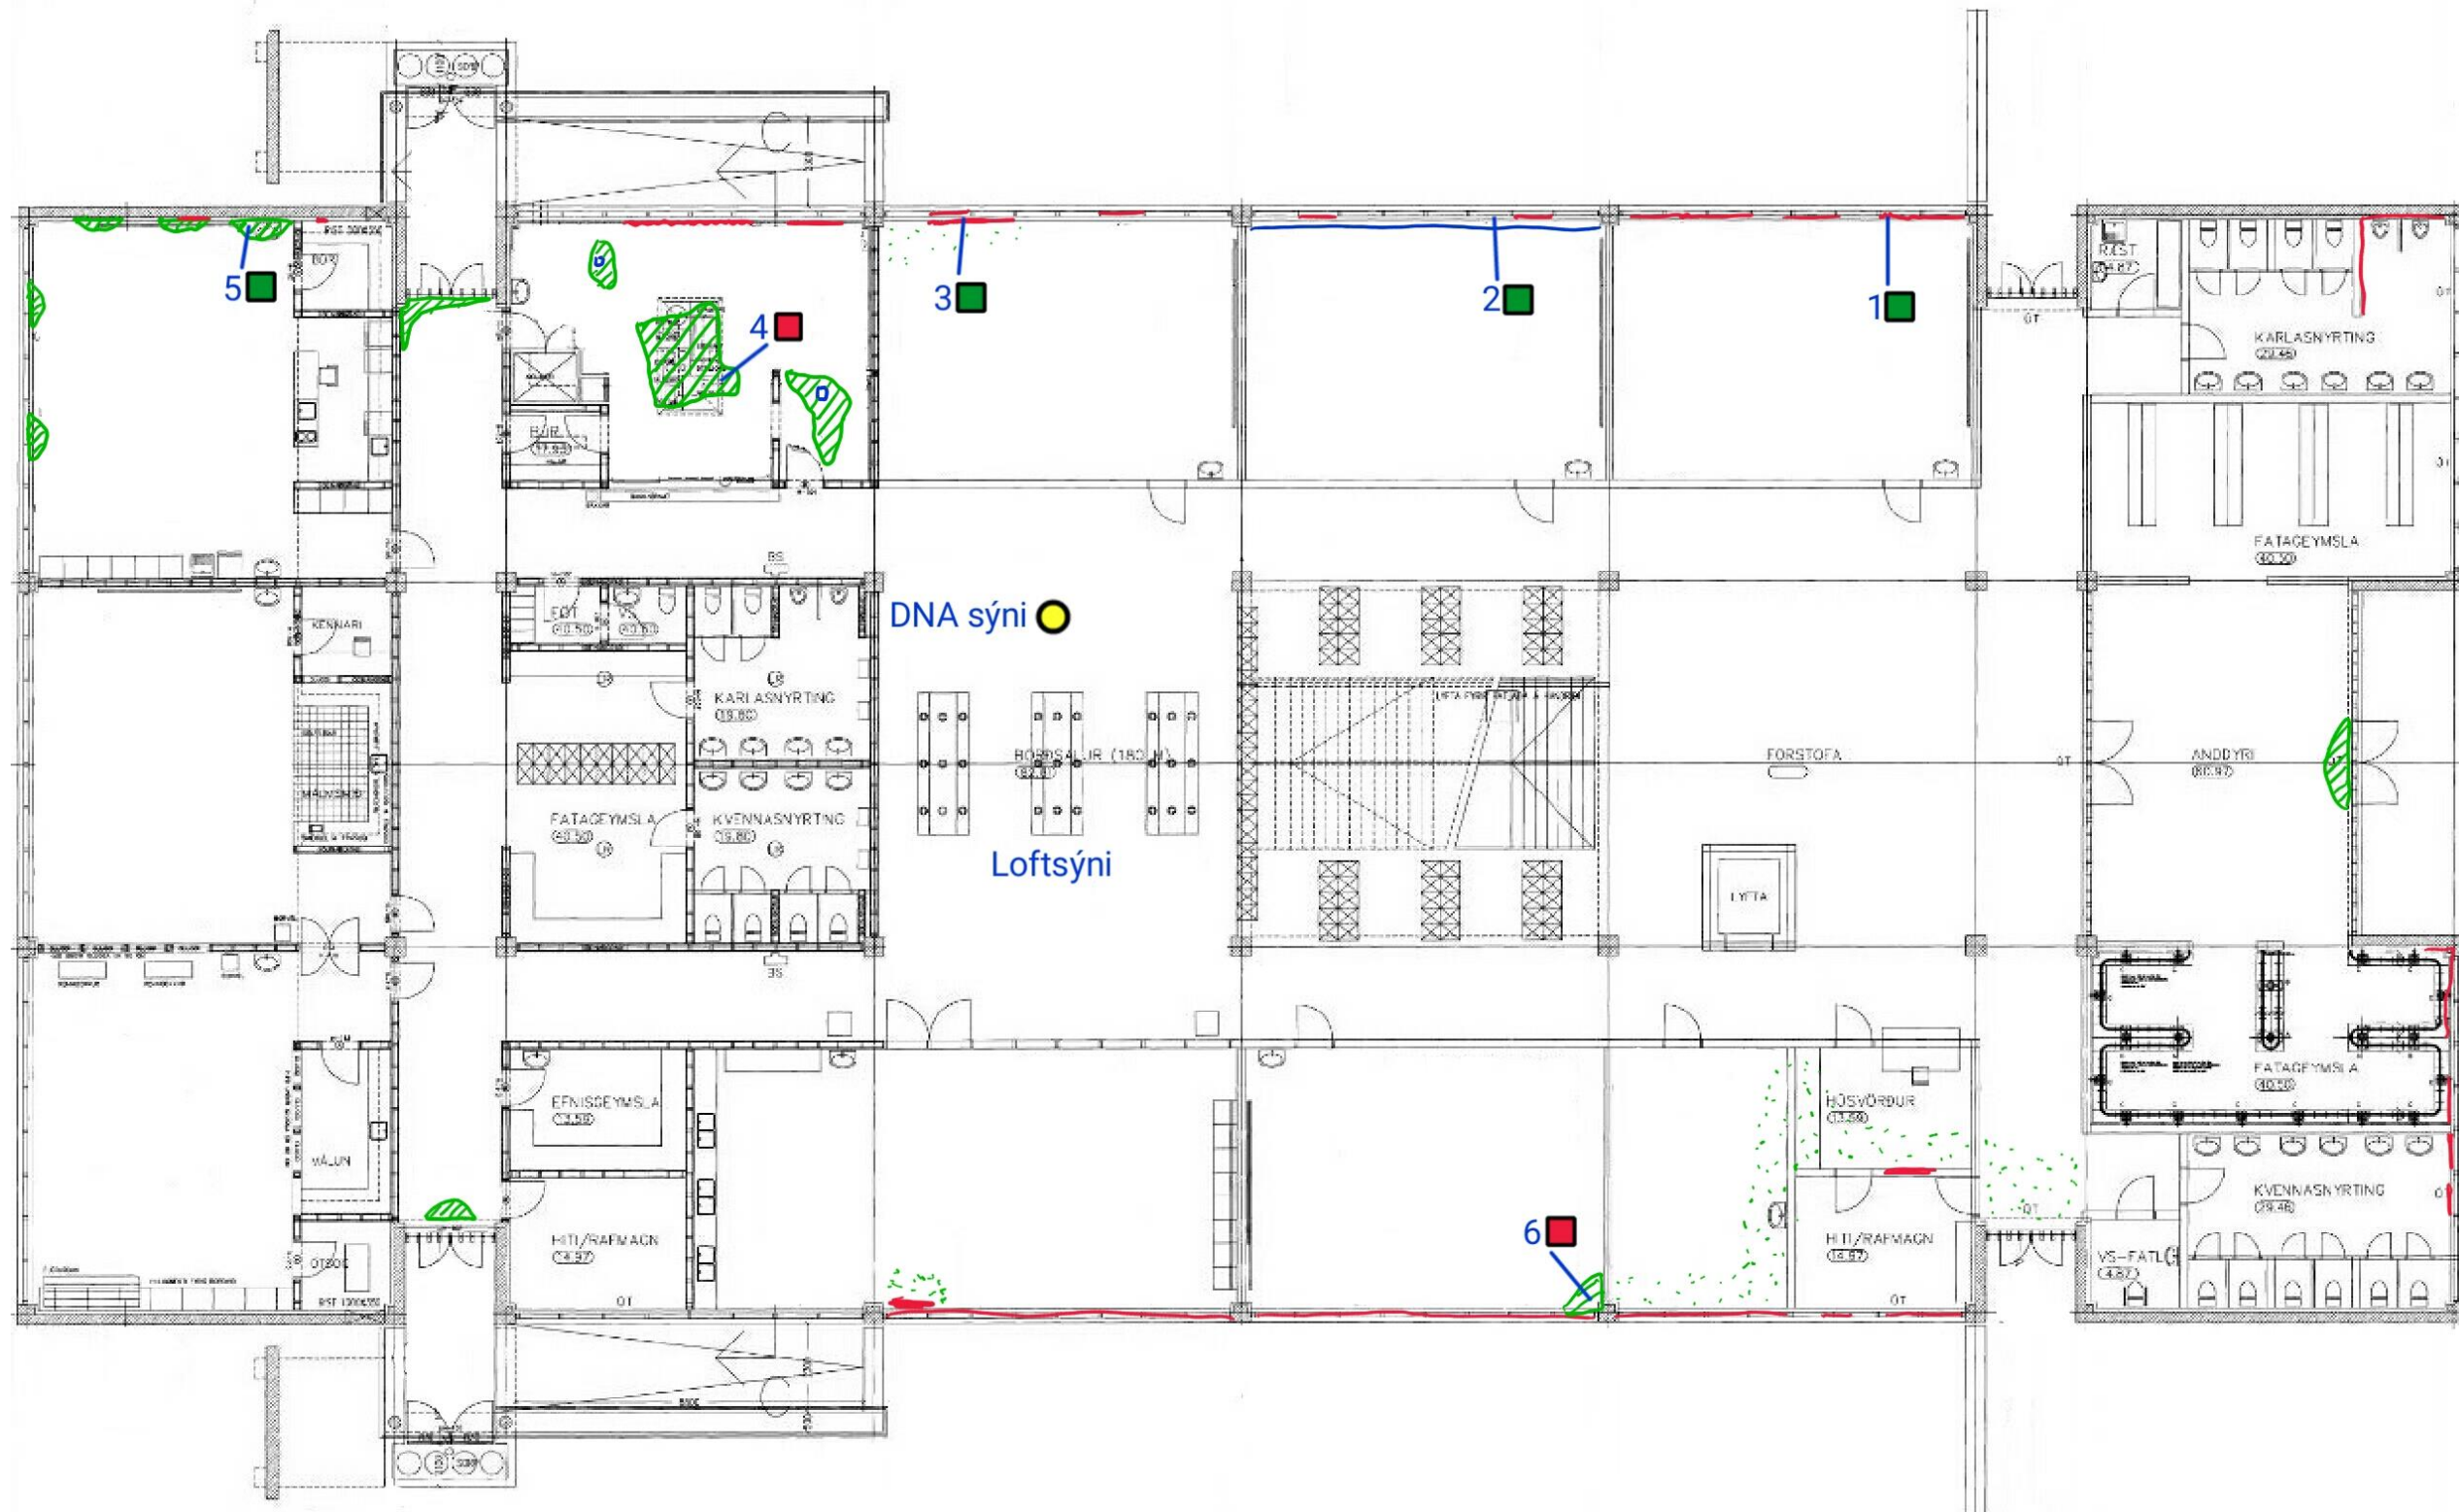
MYND 4: Eldri deild - grunnmynd 1.hæðar – rakaummerki og sýnatökustaðir merktir inn á teikningu.

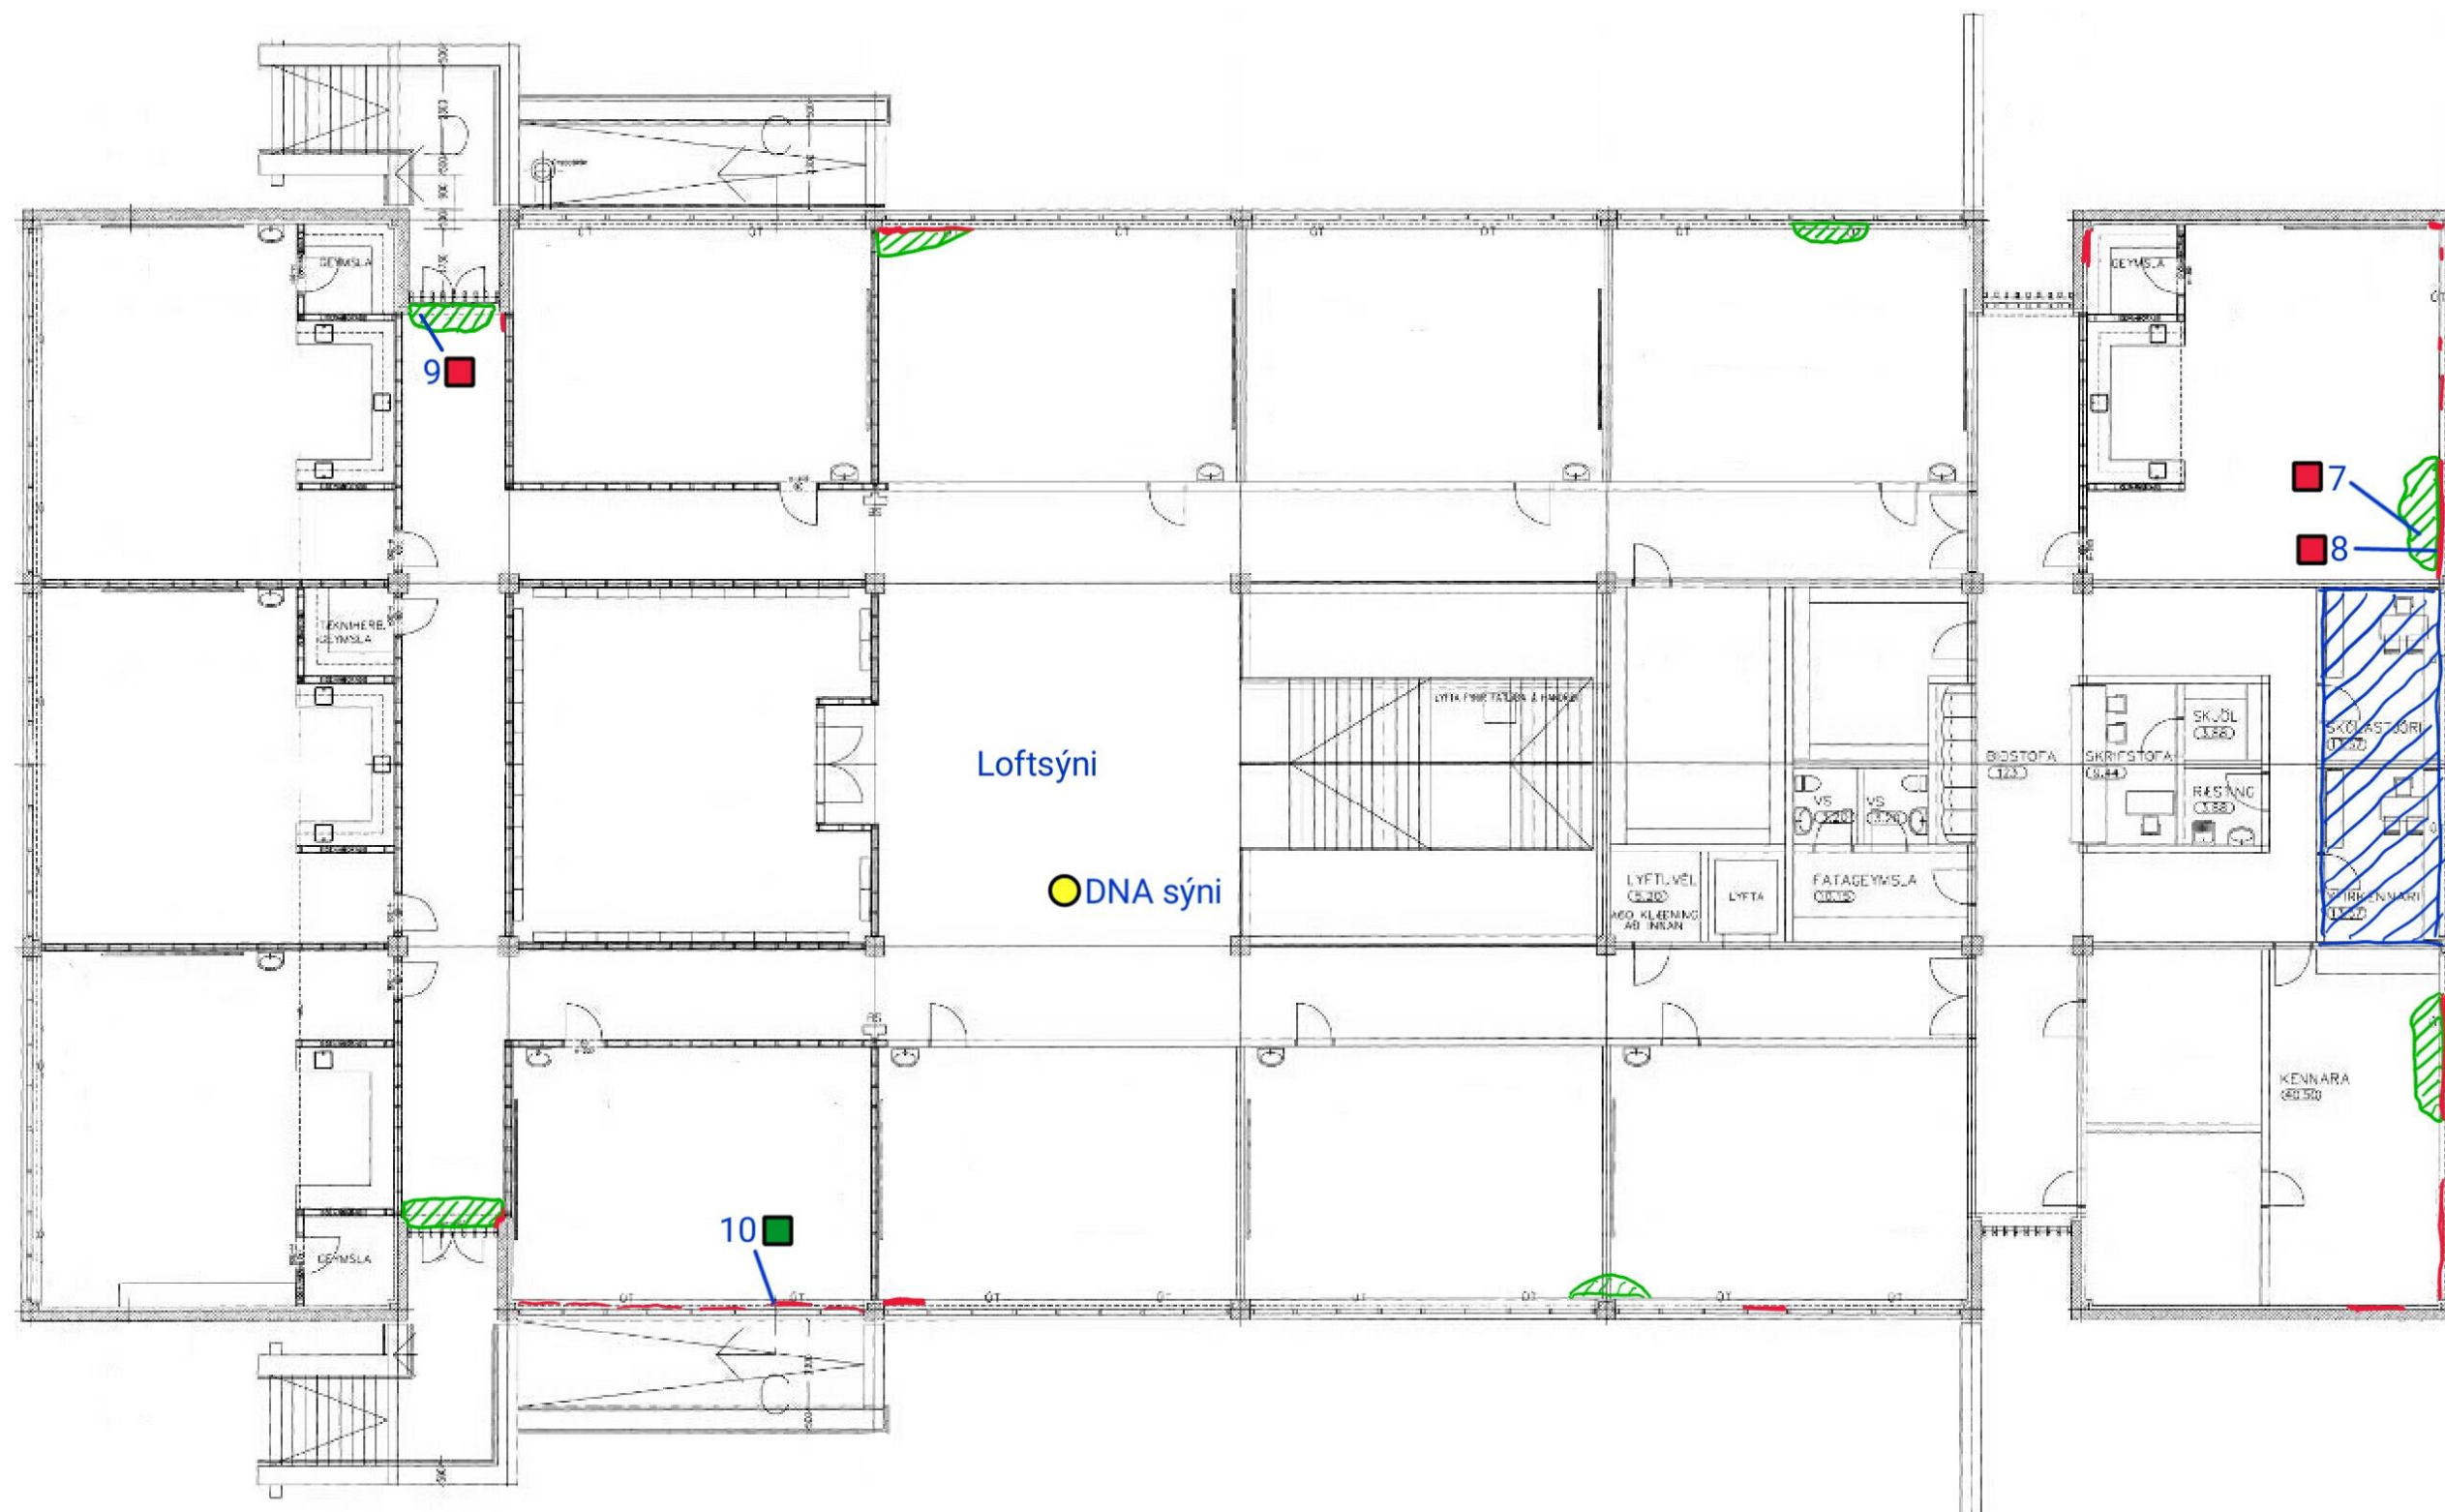
MYND 5: Eldri deild - grunnmynd 2.hæðar – rakaummerki og sýnatökustaðir merktir inn á teikningu.

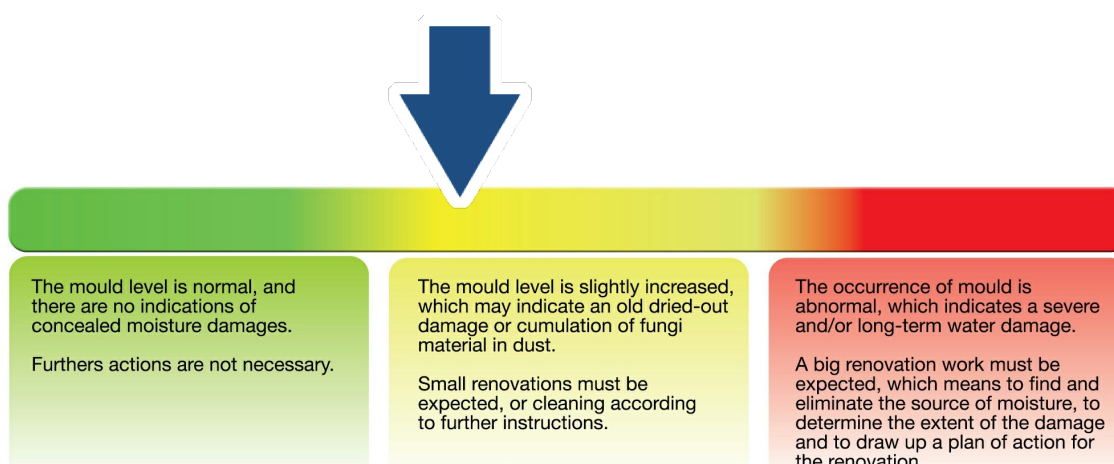
Based on the analysis results for the test made from Varmárskóli, eldri. ewfri haed. Ofan af handklaedboxi, Varmárskóli, Skólabraut, 270 Mosfellebaer, Iceland, our evaluation is that the rate of mould in the building is somehow above the normal, expected level for dry, clean and undamaged buildings. The presence of *Aspergillus* and *Penicillium* often observed in buildings with moisture and water damages is above normal level.

As a whole our evaluation is that the building is or has been moist, and that the residential zone is affected by microbiologic material.

We therefore recommend further testing in order to identify extent and cause of the observed occurrence of mould and moisture problems in the inspected areas. However, we would like to point out that the evaluation is merely based on the analysis results. As the results only form part of our evaluation basis, these results should always be compared to observations and moisture measurings on site, before drawing a final conclusion.

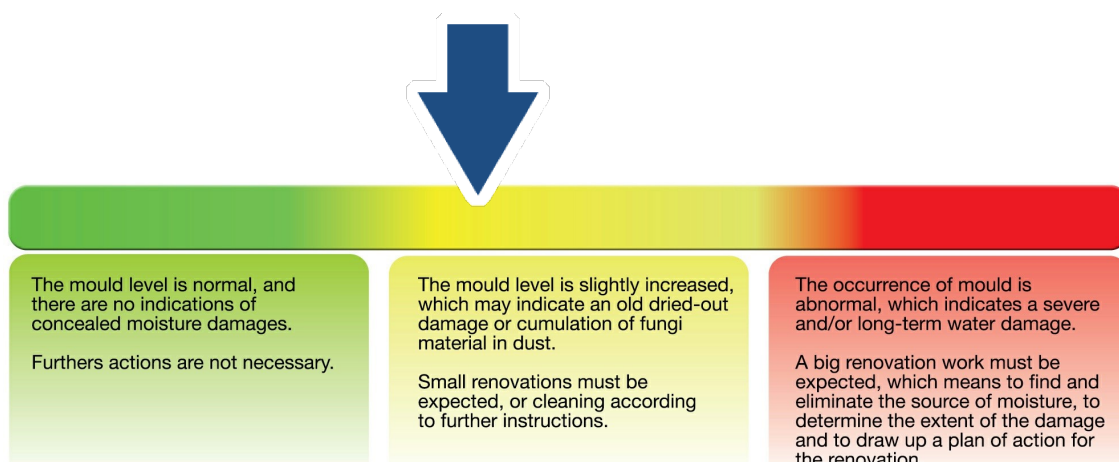
Based on the analysis results for the test made from Varmárskóli, yngri. Norduralma, midrymi. Ofan af dyrakarmi, Varmárskóli, Skólabraut, 270 Mosfellebaer, Iceland, our evaluation is that the rate of mould in the building is somehow above the normal, expected level for dry, clean and undamaged buildings. When looking at the composition of mould species there is no sign of a severe or long-lasting moisture damage. The slightly increased level of total mould is primarily attributed to accumulation in dust by outdoor species. However, there is an increased level of *Penicillium and Aspergillus*, which may originate from a small moisture damage with low moisture levels, as e.g. condensation on a thermal bridge.

We recommend to dry off horizontal surfaces and to vacuum with a HEPA filter. However, we would like to point out that the evaluation is merely based on the analysis results. As the results only form part of our evaluation basis, these results should always be compared to observations and moisture measurings on site, before drawing a final conclusion.

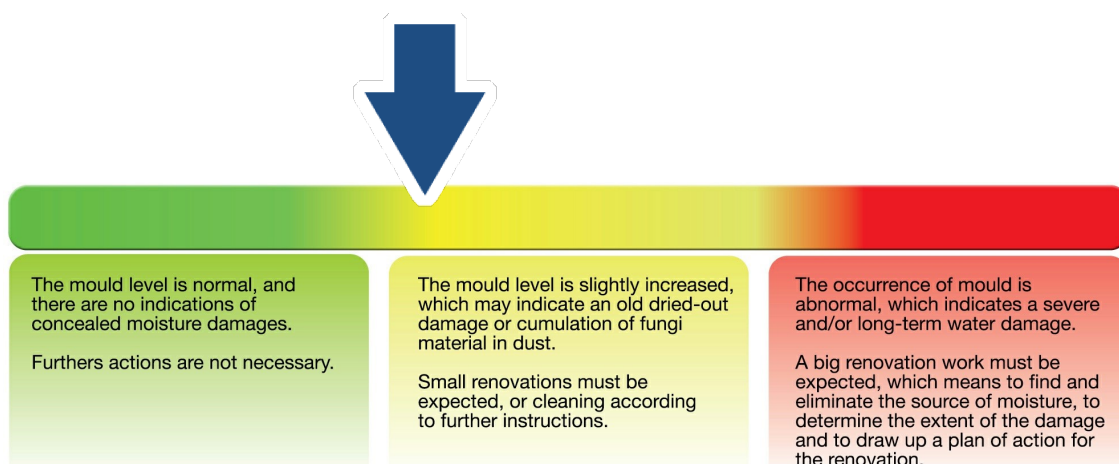
Based on the analysis results for the test made from Varmárskóli, yngri. Vesturalma 2. hæd. Ur glugga, Varmárskóli, Skólabraut, 270 Mosfellebaer, Iceland, our evaluation is that the rate of mould in the building is somehow above the normal, expected level for dry, clean and undamaged buildings. When looking at the composition of mould species there is no sign of a severe or long-lasting moisture damage. The slightly increased level of total mould is primarily attributed to accumulation in dust by outdoor species.

We recommend to dry off horizontal surfaces and to vacuum with a HEPA filter. However, we would like to point out that the evaluation is merely based on the analysis results. As the results only form part of our evaluation basis, these results should always be compared to observations and moisture measurements on site, before drawing a final conclusion.
