## MINNISBLAÐ

1831-081-MIN-01-V01

Varmárskóli yngri og eldri deild - innlit

## Skoðun og rakamæling

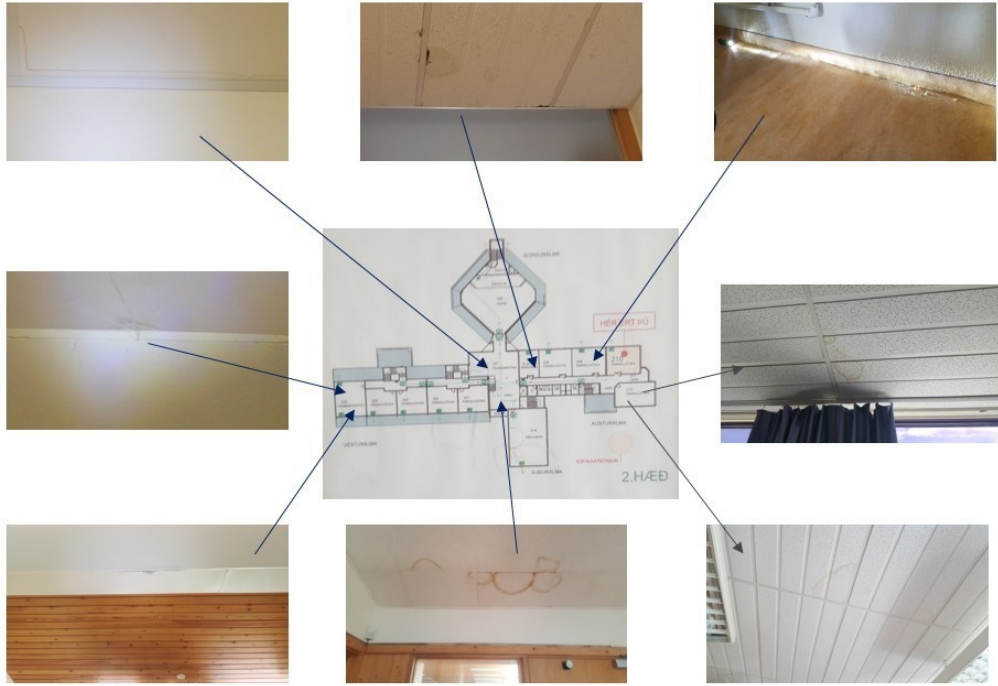
**Mynd 1:** Myndir frá skoðun á 2 hæð

- **Framan við S-201**
  - Lekaummerki í loftaplötum
- **Veggur á gangi á milli stofu 209 og 210**
  - Ummerki um leka og raki mælist mikill undir dúk
  - Skoðað er upp fyrir loftaplötur: Steypt plata er ofan við kerfisloft en mikil rakaummerki og úrfellingar eru í steypa loftinu
  - Skoða þarf ástand á þaki á þessu svæði og fjarlægja byggingarefni og hreinsa steypa fleti.
- **Stofa 212**
  - Upptekin loft, líklega ekki steypt plata, ummerki um leka víða í loftaplötum.
  - Miðað við rakaskemmdir gæti verið örveruvöxtur og/eða mygla í byggingarefnum á bakhlið eða fyrir ofan.
  - Hér þarf að skoða ástæður leka og ástand á timbri þar sem er leki, ekki eingöngu fúa heldur myglu og rakaskemmd byggingarefni þar sem hún hefur áhrif á innivist en ekki fúi

- **Stofa 201**
  - Raki mælist í vegg á gangi framan við stofuna. Sjánleg Rakaummerki, bólgin málning.

- Þarf að skoða upptök og einnig þarf að opna upp timbrið þarna á þessu svæði og fjarlægja allt rakaskemmt efni.
- **Ræstikompa:**
  - Ummerki um raka í lofti, ummerki um raka á lúgunni þar fyrir framan.
- **Tónmenntastofa 205**
  - Ummerki um leka neðan við glugga í lofti.
  - Þarf að opna upp í þakið á þessu svæði og kanna hvort að þarna er steipt eða timbur.
  - Skoða loftun í þaki á neðra þaki.
  - Fjarlægja rakaskemmd byggingarefni neðan við glugga.

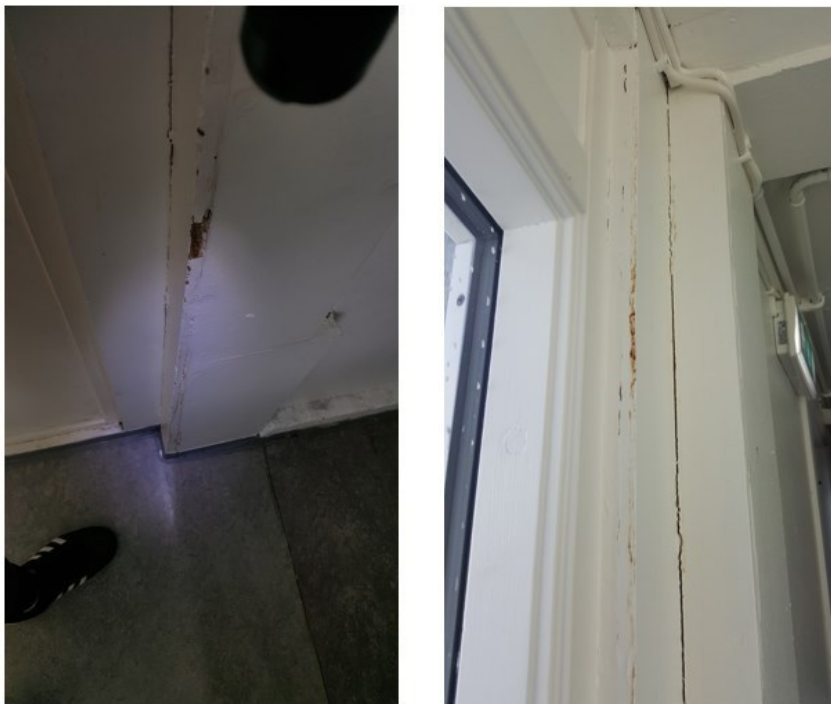
**Mynd 3:** Myndir frá skoðun á lausum kennslustofum eldri deildar

Ekki hægt að sjá leka sem eru til staðar á yfirborði eða sjáanlegir inn í skólastofunum en framan við þær má sjá skemmdir á samskeytum húsa og tengibyggingu.

- Þarf að skoða inn í byggingarefni og skipta út rakaskemmdu byggingarefni fyrir nýtt.
- En ekki hægt að útiloka leka eða rakapéttingu innan í veggjum, þaki eða í gólfi.
- Einnig gæti verið eldri leki innan í veggjum þar sem ekki hefur verið gert við og rakaskemmd byggingarefni fjarlægð.

Til þess að geta svarað til um ástand á þessum stöðum þarf að opna inn í byggingarhluta og skoða vel.

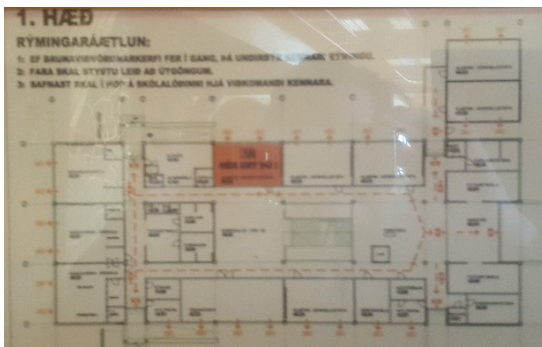
**Mynd 5:** Staðsetning á stofum 1. hæð

Grænt litað : Hækkaður raki í gólfi og/eða sýnileg rakaummerki.

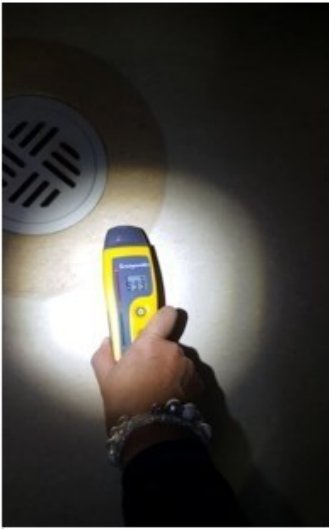
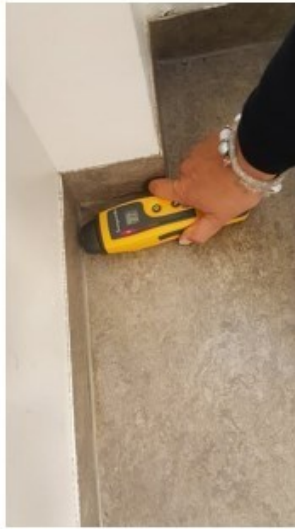
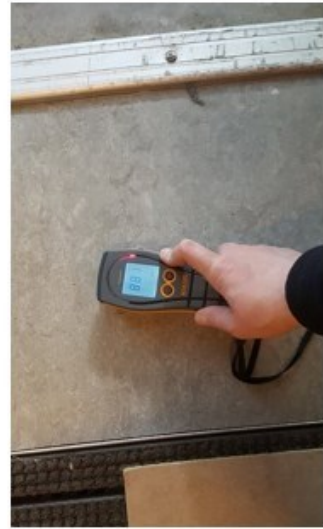
**Mynd 6:** Myndir frá skoðun á eldhúsi og andyri bakatil

- Raki mælist undir dúk í kringum niðurfall á gólfi og á því svæði í miðju herbergi allt að ristum í gólfi.

- Raki mælist í gólfi framan við góflrist.

- c. *Lagnir:* Skoða ástand á lögn bak við hús eldri deildar. Mikill raki mælist í eldhúsi og kennslustofu sem liggja að þessum útvegg.
- 3. Fjarlægja rakaskemmd byggingarefni:**

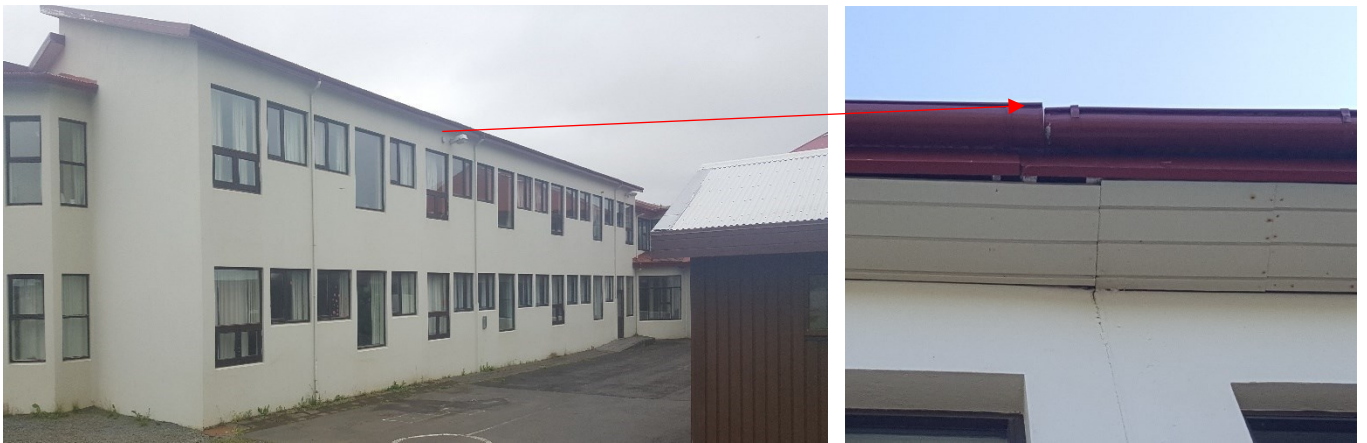
**Mynd 7:** Utanhúss yngri deild

Húsnæði eldri byggingar er byggt í tveimur hlutum og vatnsrenna frá þaki er ekki samfelld og eykur því vatnsálag á útvegg þar sem samskeyti hennar eru. Mælt með að skoða og laga þessi samskeyti.

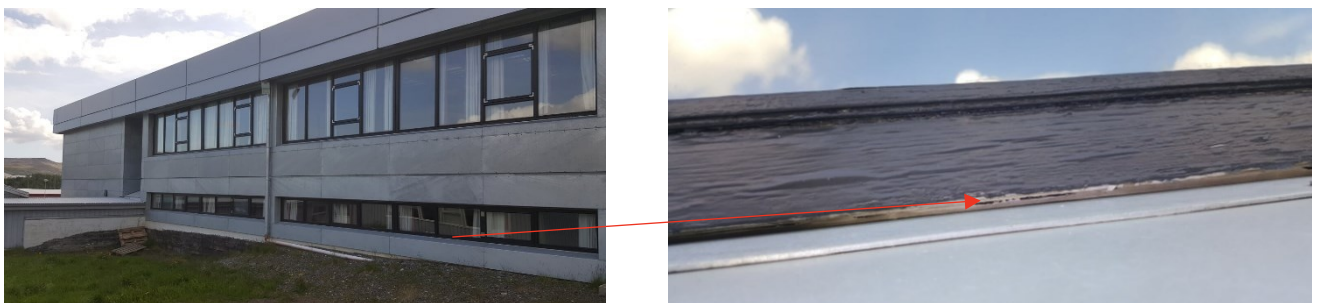
**Mynd 8:** Utanhúss eldri deild

Skoða þarf þéttingar með gluggum en þar sem kítta er farið að gapa getur vatn skilað sér þar innfyrr og valdið rakaskemmdum.

- 2. Stöðva raka- og lekaorsök:**
  - a. Opna upp þakrými þar sem leki hefur gert vart við sig og finna orök lekans og koma í veg hann.
  - b. *Gluggar:* Yfirfara þarf þéttingar með gluggum, einkum þéttingar milli glugga og steinsteypu/klæðþningu sem og þéttingu samsetninga glugga.

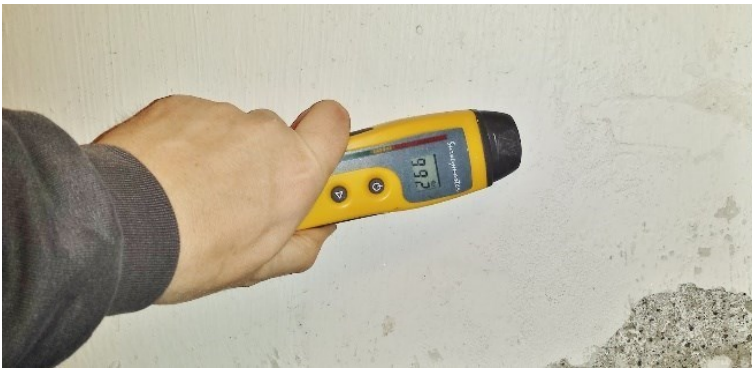
Rakamælar sem eru notaðir gefa til kynna efnisraka og eru lagðir á byggingarefni og sýna gildi frá 0 og upp í 100 en ekki raunverulega rakaprósentu þess efnis sem rakamælt er í. Ef fjallað er um rakahlutfall hér á eftir er miðað við það gildi, sem Protimeter surveymaster (General Electric) sýndi við mælingu við skoðun (sjá mynd), nema annað sé tekið fram. Þeir gefa samt góða hugmynd um hvort hækkaður raki sé til staðar eða ekki með viðmiðunarmælingum á svæðum sem má ætla að séu þurr.

Til þess að fá hlutfallsraka í byggingarefnum eða á ákveðnum svæðum þarf að rjúfa byggingarefni og setja mæla í steypu, múr eða inn fyrir klæðningu.

Viðmiðunarmæling gefur því fyrstu vísbendingar og nýtast á þann hátt við rannsóknir.
